## Vizuālās/tehniskās apsekošanas atzinums

Daudzdzīvokļu ēka

Pārupes iela 2, Baldone, Baldones nov.

2018. gada oktobris

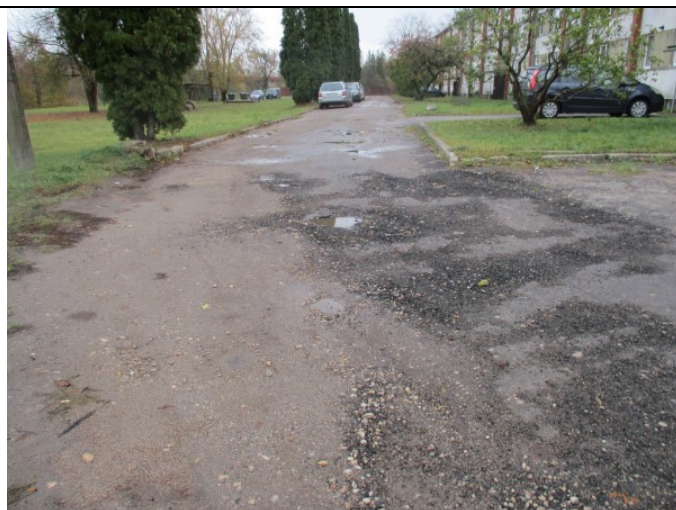
- 1) Piebraucamie ceļi būvēti no asfaltbetona seguma, kas pagaidām ir apmierinošā tehniskā stāvoklī ar tendenci pasliktināties- novērojamas nelielas plaisas, bedrītes un virskārtas bojājumi atsevišķās zonās, laika gaitā veidoti ielāpi. Nav izbūvēta organizēta lietus ūdens novadīšana. Tuvākā nākotnē ieteicams veikt virskārtas nomaiņu vai arī virskārtas remontu veicot plaisu aizdari ar bitumena mastikām un bedrīšu remontu ar "pilno tehnoloģiju", tādējādi samazinot destrukcijas progresu. Jāizbūvē organizēta lietus ūdens novadīšanas sistēma;
- 2) Īpašuma teritorija pārklāta ar melnzemi un zālienu. Īpašuma teritorijā iestādīti krūmi un koki. Kopumā, pieguļošā teritorija ir tīra un tiek kopta.

3.1.4. att. Asfaltbetona segums ar virsmas bojājumiem

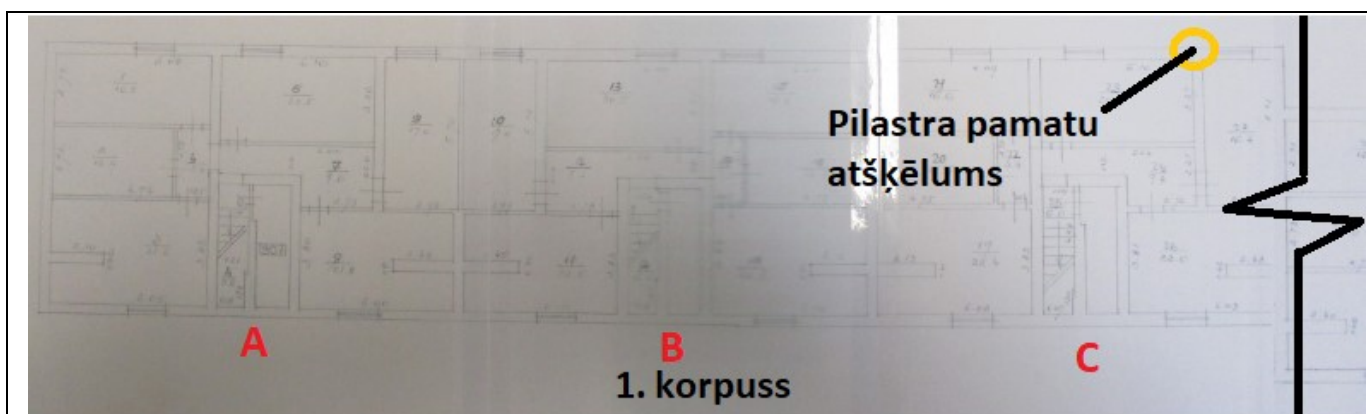
Mūra pilastram ēkas dienvidu fasādē konstatēts pamatu atšķelums (skat. att. Nr. 4.1.6.).

4.1.1. att. Ēkas plāns ar bojātā pilastra pamata izvietojumu

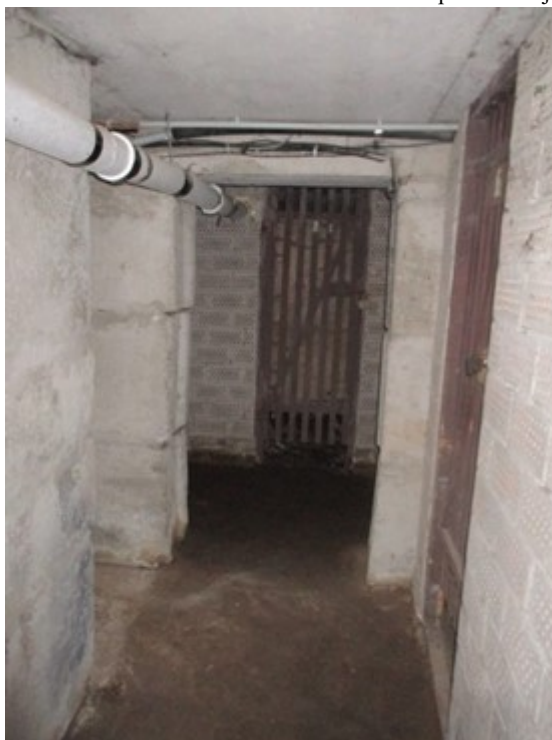
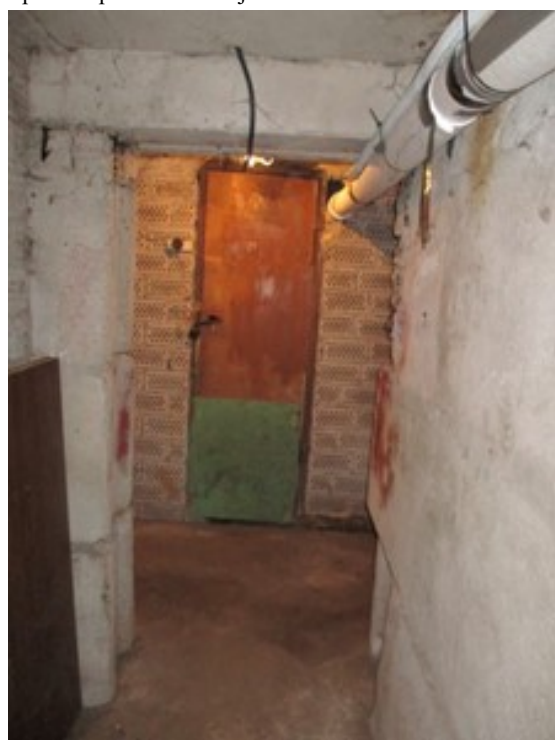
4.1.2. un 4.1.3. att. Dz-betona bloku pamati

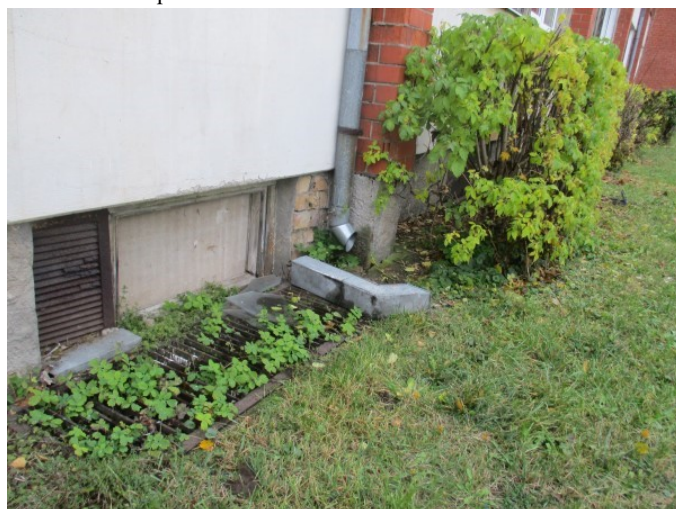
Dzīvojamai ēkai izbūvētas pamatu aizsargapmales no betona plāksnēm, kas saglabājušās no ēkas pirmsākumiem un kas ir bojātas/novecojušas (platums līdz 700mm). Atsevišķās zonās novērojami aizsargapmaļu iesēdumi pamatnes izskalošanās rezultātā. Pagrabstāva gaismas šahtas mūrētas no keramiskajiem ķieģeļiem, kas mitruma un sala iedarbībā ir ievērojami bojātas.

4.1.4. un 4.1.5. att. Koki un krūmi pie pamatiem

Nepieciešams veikt cokola daļas bojātā apmetuma demontāžu, virsmu apstrādi ar fungicīdu, virsmu līdzināšanu, vertikālās hidroizolācijas izveidi, siltināšanu un atbilstošas apdares izveidi. Esošo betona aizsargapmali ieteicams demontēt un izbūvēt jaunu (t.sk. novadīt jumta lietus ūdeni attālināti no pamatiem, vai, ja tas ir tehniski iespējams, novadīt pilsētas lietus ūdens kanalizācijas sistēmā). Pagrabstāva bojātās mūra konstrukcijas gaismas šahtas ir jādemontē un jāizbetonē no jauna (paredzot arī hidroizolācijas iestrādi un lietus ūdens novadīšanu). Pamatu tuvumā esošos kokus, nepieciešams novākt. Jāveic bojātā mūra pilastra pamatu atjaunošana. Jāveic plaisu monitorings ēkas kāpņu telpas augšējos stāvos.

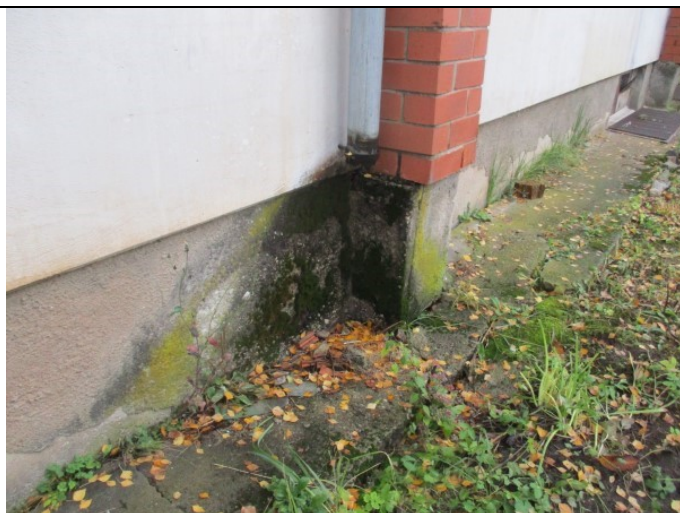
4.1.7. att. Veģetatīvais apaugums

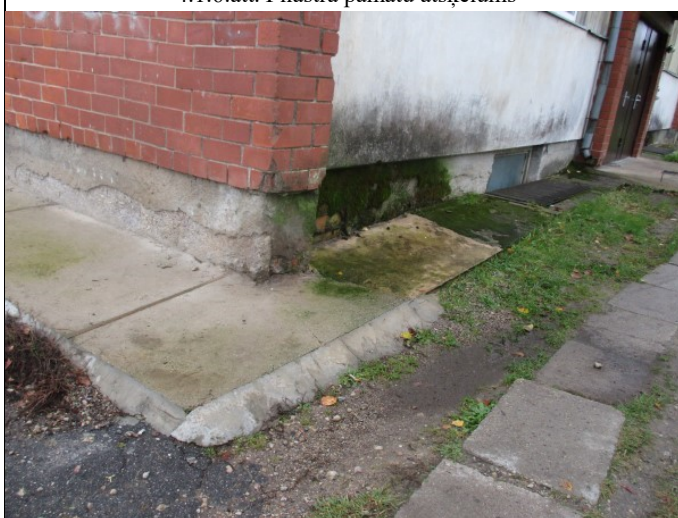
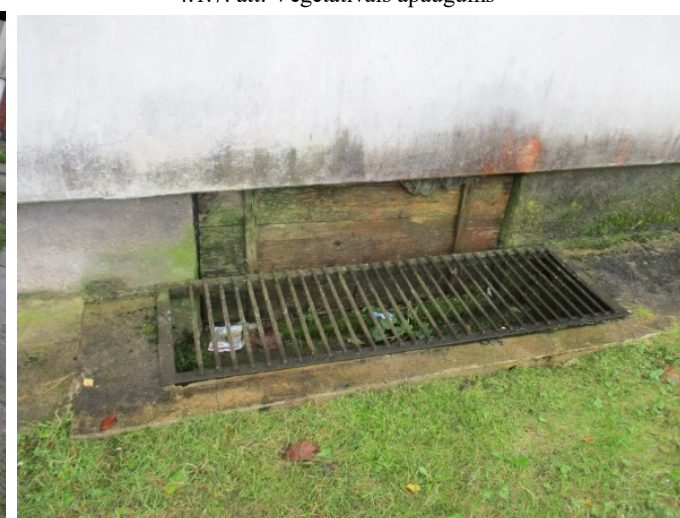
4.1.8. un 4.1.9. att. Veģetatīvais apaugums

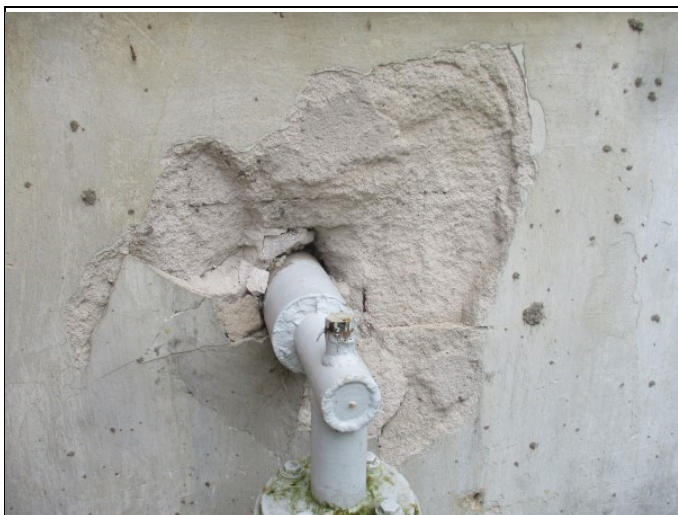
4.2.1. att. Paneļa virsmas erozija

Ārsienas neatbilst LBN 002-15 "Ēku norobežojošo konstrukciju siltumtehnika" prasībām. Nepieciešams veikt ārsienas virsmu skalošanu un apstrādi ar fungicīda sastāvu, līdzināšanu, siltināšanu un atbilstošas apdares izveidi (piemēram, "Sakret" ražotāja tehnoloģija). Jāveic kāpņu telpu iekšsienas plaisu aizpildīšanu, izmantojot injekciju metodi (t.sk. tērauda stieņu iestrādi) un monitoringu ne mazāk kā 6 mēnešu ilgā periodā.

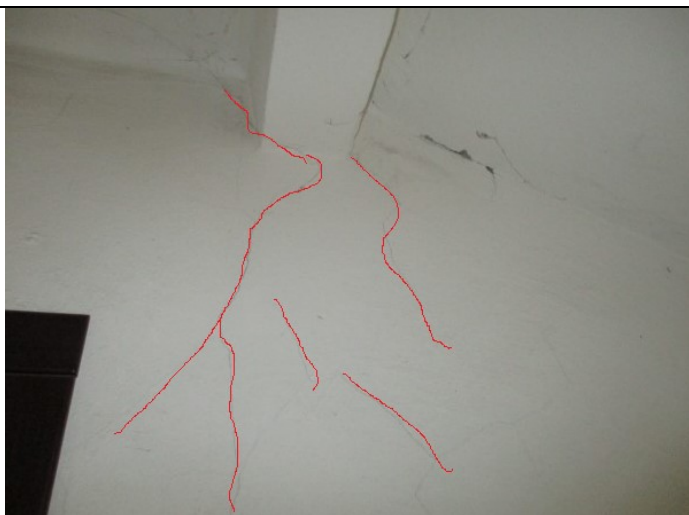
Praktiski visās kāpņu telpās trešā stāva līmenī fiksētas diagonālveida plaisas mūra iekšsienās, kas pašreizējos apstākļos nerada apdraudējumu konstrukcijas noturībai. Plaisu biezums līdz 2 mm, monitorings nav veikts. Ķieģeļu mūrim ārpusē lokālās vietās novērojama virsmas erozija (virskārtas bojājumi), šuvju bojājumi/izdrupumi (t. sk. mitruma un sala radītie bojājumi).

4.2.2. att. Plaisas mūra sienā zem kāpņu balstu vietas (k.t. "C")

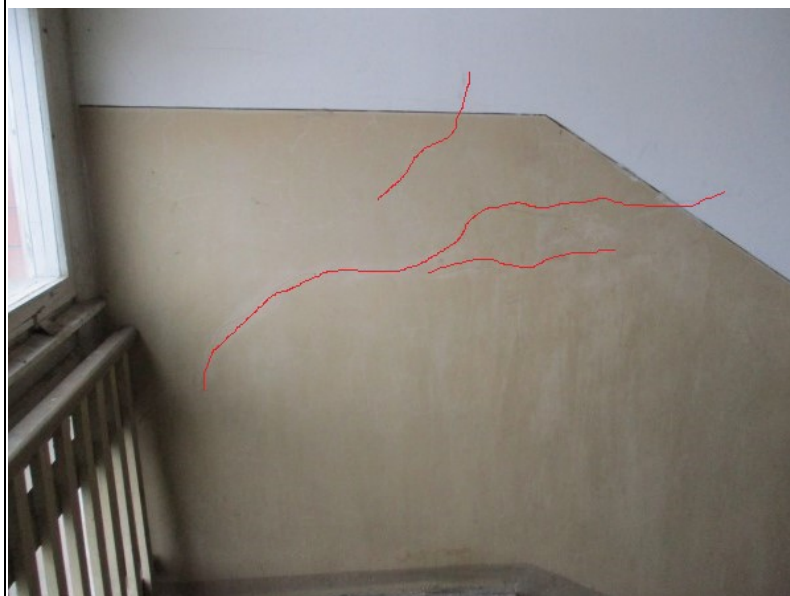
4.2.3. att. Plaisas mūra sienā (kāpņu telpā "D")

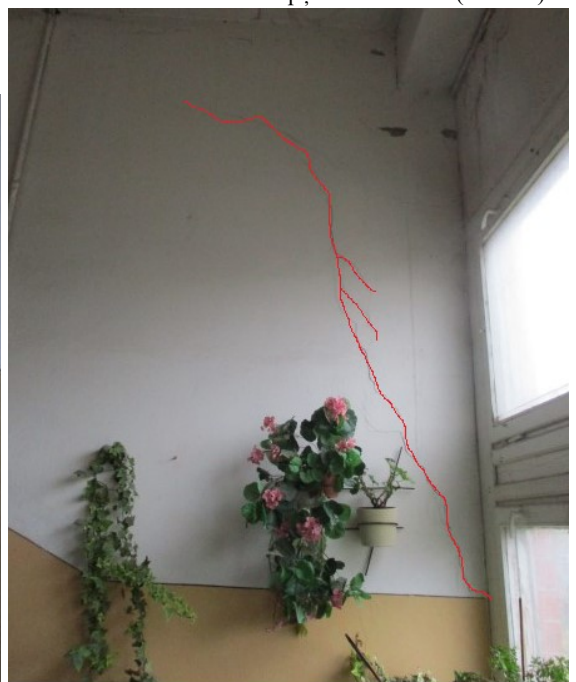
4.2.4. att. Plaisas mūra sienā (kāpņu telpā "E")

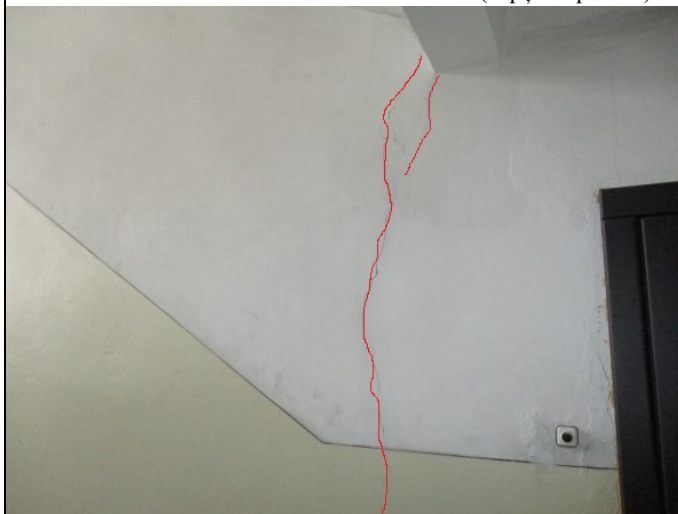
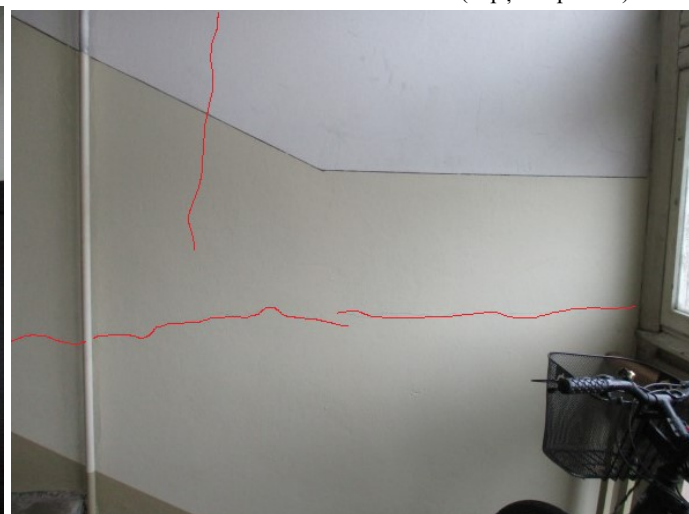
4.2.5. un 4.2.6. att. Plaisas mūra sienā (kāpņu telpā "F")

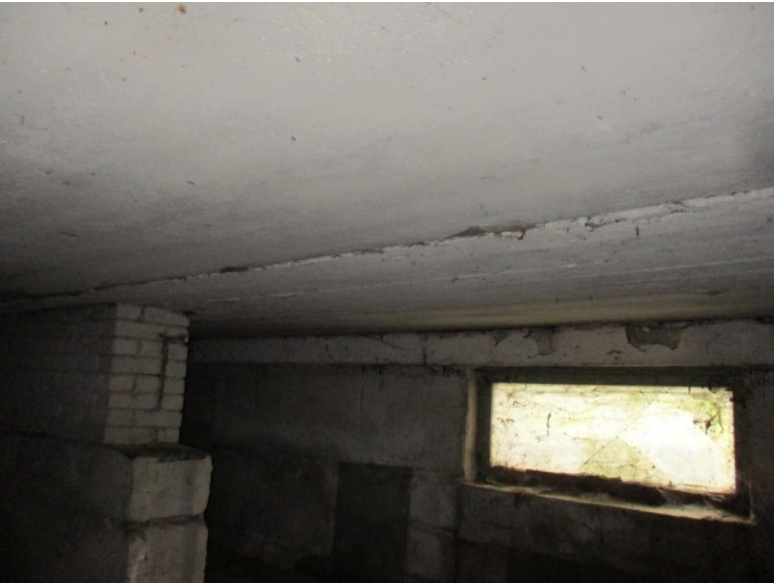
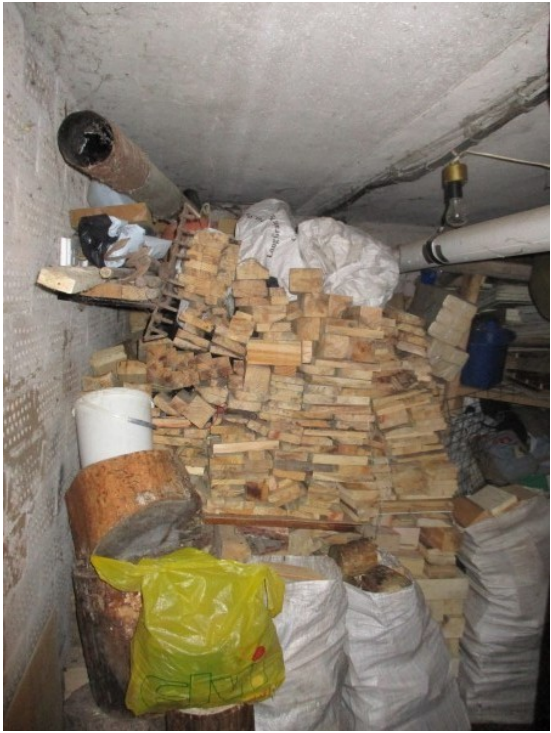
| <p>Tika apsekoti pagrabstāva un bēniņu pārsegumi (vietās, kur bija nodrošināta piekļuve), kas būvēti no rūpnieciski izgatavotiem saliekamā dzelzsbetona dobajiem paneļiem (biezums aptuveni 220 mm, laidums līdz 6000 mm). Paneļiem novērojamas nelielas augstuma starpības vienam pret otru atsevišķās vietās, kas skaidrojams ar montāžas neprecizitātēm. Paneļu savstarpējās savienojuma vietās novērojamas nelielas plaisiņas, kas klasificējams kā kosmētisks defekts.</p> <p>No nestspējas viedokļa pārsegumi ir apmierinošā tehniskajā stāvoklī pie pašreizējām iedarbēm. Pagrabstāvā izvietoti dažādi degtspējīgi sadzīves priekšmeti, t.sk. malka, kas ir pretrunā ar LBN 201-15 „Būvju ugunsdrošība” prasībām. Uz bēniņu pārseguma izvietoti būvgruži (silikātķieģeļi un azbestcimenta viļņotās loksnes).</p> <p>Jāveic pagrabstāva telpu atbrīvošana no degtspējīgiem priekšmetiem kā arī bēniņu pārseguma atslogošana no būvgružiem.</p> | |
| 4.6.1. un 4.6.2. att. Ēkas pagrabstāva dz-betona paneļu pārsegumi (malkas novietne) | |

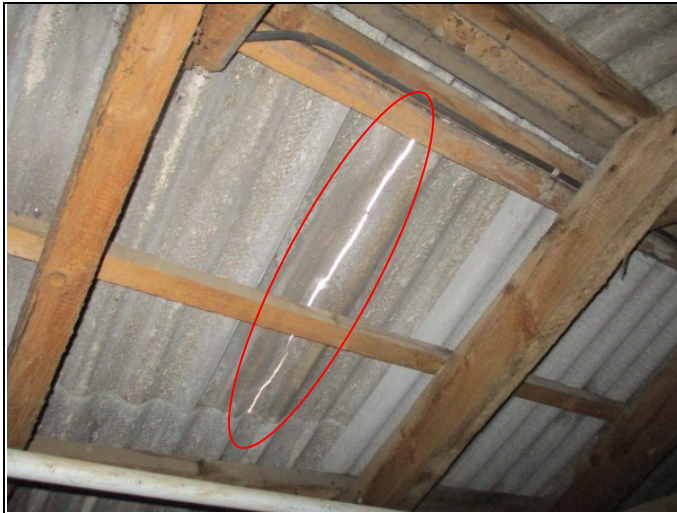
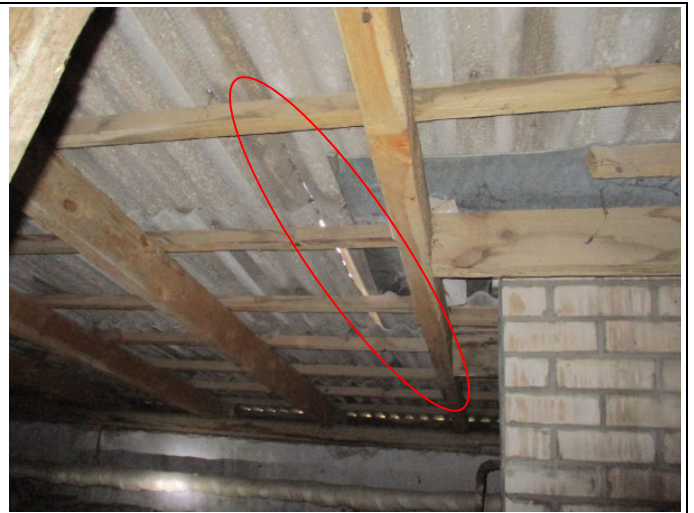
4.8.3. un 4.8.4. att. Plaisas jumta segumā

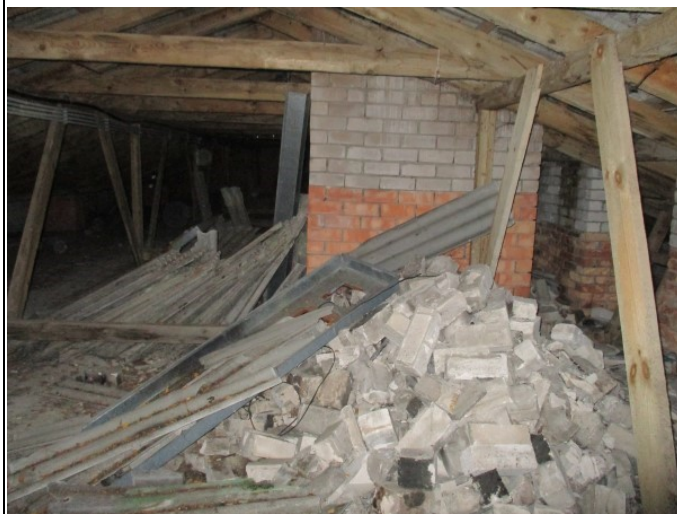
4.8.5. att. Būvgruži bēniņos

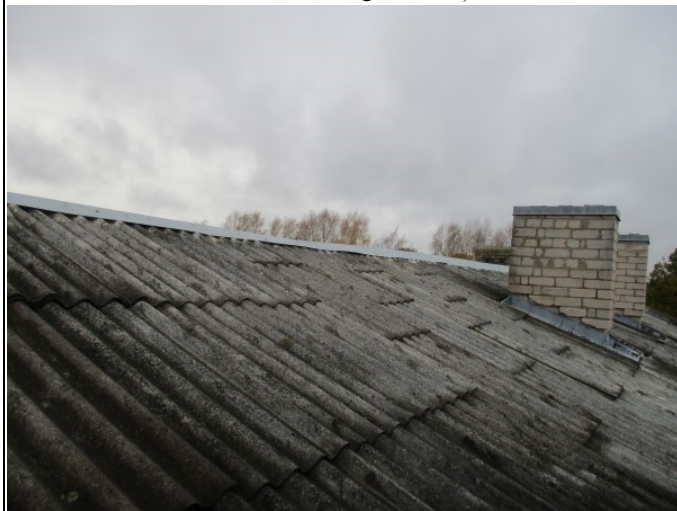
4.8.7. att. Novecojis jumta segums

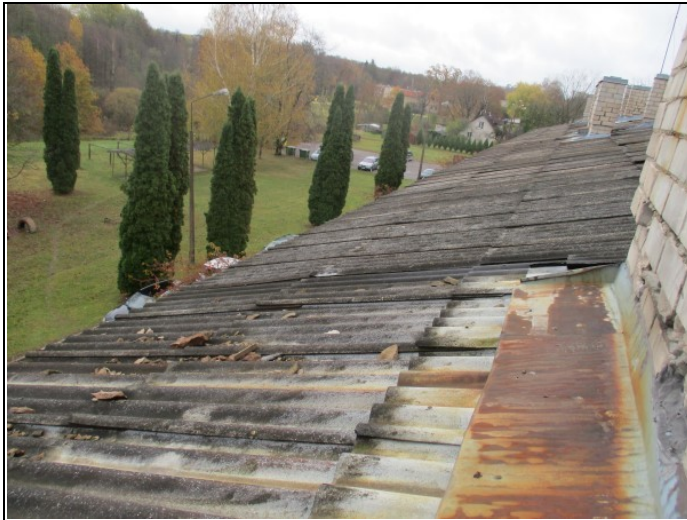
4.8.9. att. Novecojis jumta segums

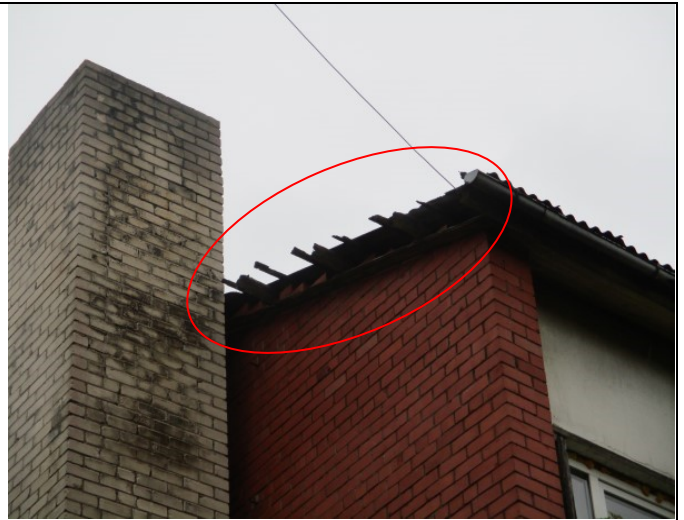
4.8.10. att. Bojāts jumta segums un latojums

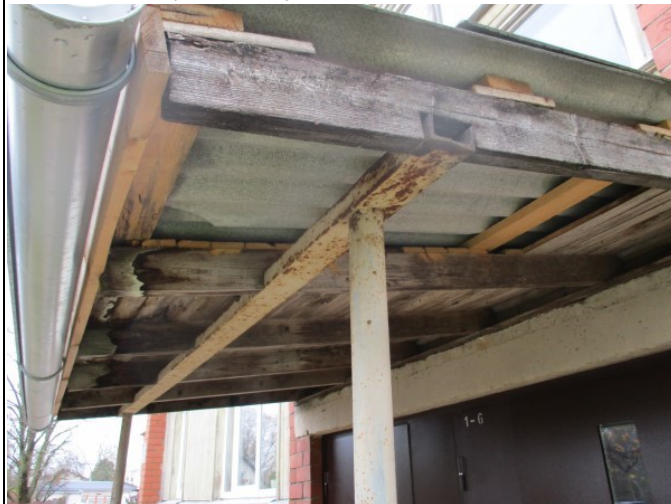
Ēkai izbūvētas 6 kāpņu telpas austrumu puses fasādē. Katrā kāpņu telpā paredzēta 1 izeja/ieeja (t.sk. ieeja/izeja pagraba telpās). Virs ieejām uzbūvēti jumtiņi. Jumtiņu konstrukcijas būvētas no metāla profiliem- divām cauruļveida kolonnām un taisnstūrveida profila metāla pasijas uz kā nobalstītas koka spāres un latojums. Metāla konstrukcijām novērojama virsmas korozija, koka konstrukcijām novērojami mitruma samitrinājuma pleķi. Ieejas mezglu jumta segums būvēts no viļņotām azbestcements loksņēm.

4.9.1. att. Ieejas mezgla jumtiņa konstrukcija

Nepieciešams veikt metāla konstrukciju pretkorozijas apstrādi kā arī koka konstrukciju apstrādi ar antiseptiķi un krāsu. Tuvākajā nākotnē ieteicams veikt vizuāli pievilcīgāku un estētiskāku jumtiņu izbūvi. Ieejas mezglu lieveņiem nepieciešams veikt remontu (virsmas atjaunošanu un atbilstošu kritumu izveidi).

12. Nepieciešams veikt ieejas jumtiņu metāla konstrukciju pretkorozijas apstrādi kā arī koka konstrukciju krāsošanu. Tuvākā nākotnē ieteicams izbūvēt vizuāli pievilcīgākus jumtiņus. Ieejas mezgļu lieveņiem nepieciešams veikt remontu (virsmas atjaunošanu un atbilstošu kritumu izveidi);

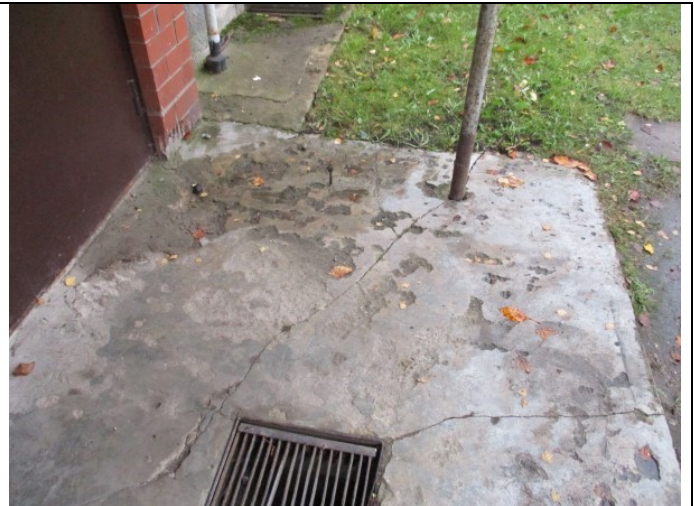
Katram ieejas mezglam izbūvēts betona konstrukcijas lieveņi. Daļa no lieveņiem ir minimāli pacelti virs apkārtējā virsmas līmeņa, kā rezultātā stipra lietus laikā kā arī ziemā tie ir pastāvīga mitruma iedarbībā. Novērojamas plaisas, virsmas erozija, veģetatīvais apaugums kā arī kritumu nepilnības.

4.9.4. att. Ieejas mezgla lievenis

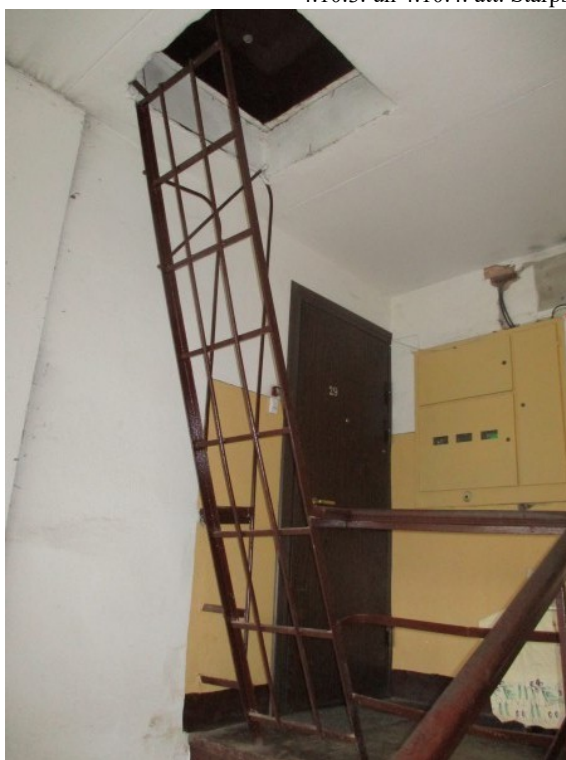
Kāpnes nokļūšanai bēniņos būvētas no metāla dažādu profilu un šķērsgriezuma elementiem, kas savstarpēji sametināti. Kāpņu mehāniskā noturība ir pietiekama, bet funkcionalitāte, lietošanas ērtums un vizuālais izskats nav augstā līmenī. Ieteicams veikt kāpņu nomaiņu.

4.10.5. att. Metāla konstr. kāpnes nokļūšanai bēniņos

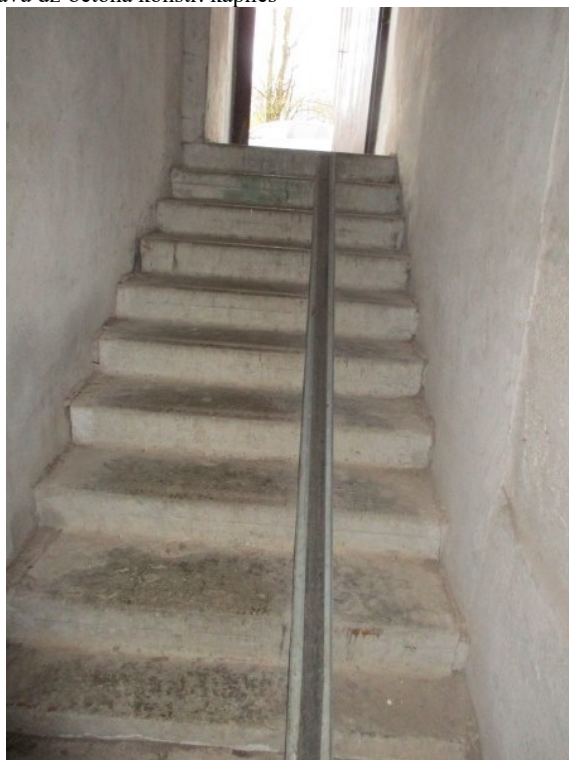
Pagrabstāva noejas mezglu kāpnes ir vizuāli novecojušas Nav uzstādītas margas. Jāparedz kāpņu remonts un margu uzstādīšana. Atsegtos kāpņu metāla elementus nepieciešams apstrādāt ar pretkorozijas sastāvu un pārklāt ar atbilstošu krāsu (piemēram "Tikurilla") ražotāja tehnoloģija.

4.10.6. Dz-betona konstr. kāpnes noejai pagrabstāvā

13. Pagrabstāva kāpņu metāla elementus jāapstrādā ar pretkorozijas sastāvu un jāatjauno krāsojums;
14. Jāveic iekšējas apdares atjaunošana kāpņu telpās (t.sk. grīdas segums);

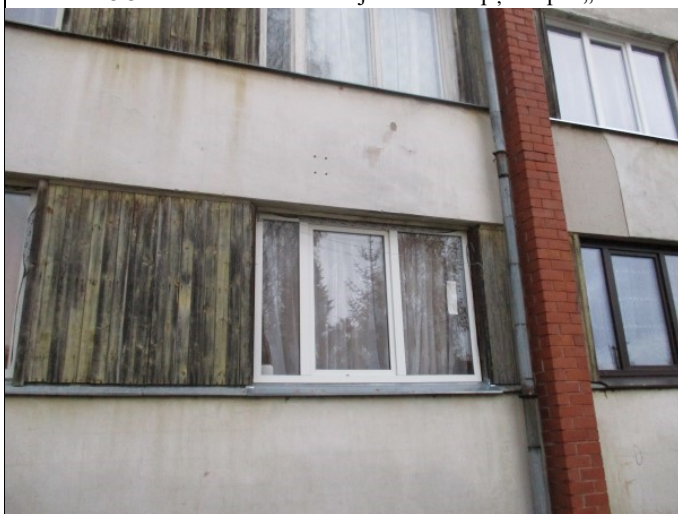
4.13.5. att. Dažādu materiālu un toņu logi

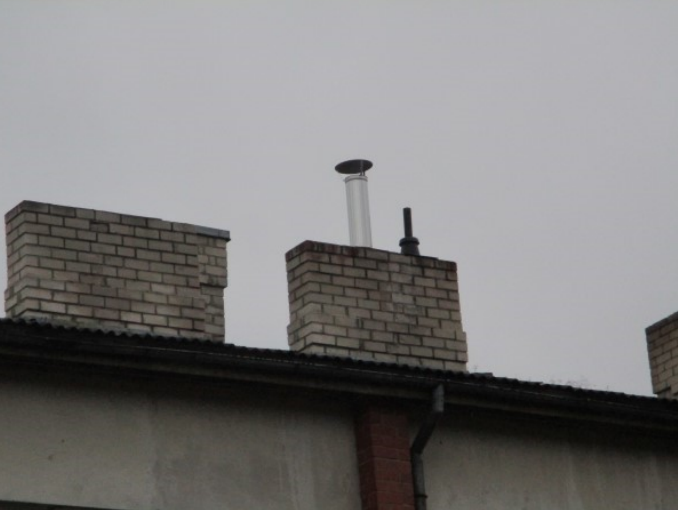
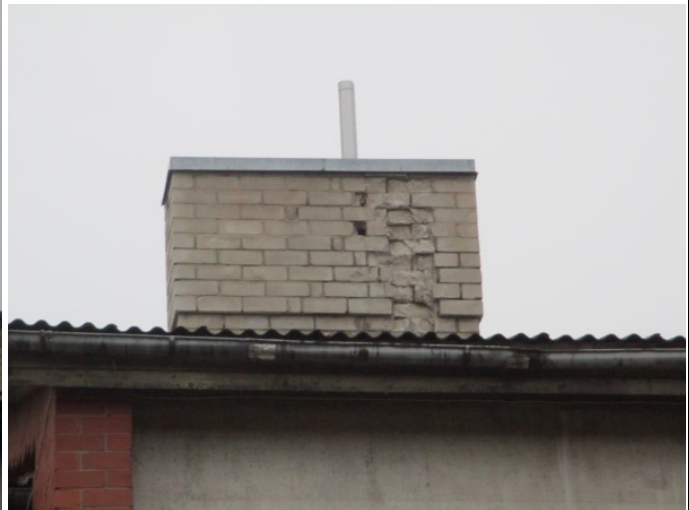
| <p>Pēc ēkas apsaimniekotāja sniegtās informācijas, dzīvokļos iebūvētas cietā kurināmā apkures krāsnis un gāzes apkures katli. Dūmgāzes caur dūmkanāliem ir izvadītas uz fasādes kā arī vēdināšanas kanālu cukās.</p> <p>Par gāzes un cietā kurināmā katliem (to tehnisko stāvokli) dzīvokļos nav detalizētas informācijas. Nepieciešams piesaistīt sertificētu skurteņslauķi un gāzes apkures katlu speciālistu, lai izvērtētu dūmkanālu un apkures ierīču atbilstību normatīvu prasībām.</p> | |
| 4.14.1. un 4.14.2. att. Vēdināšanas kanālos izbūvētas dūmvadu čaulas | |

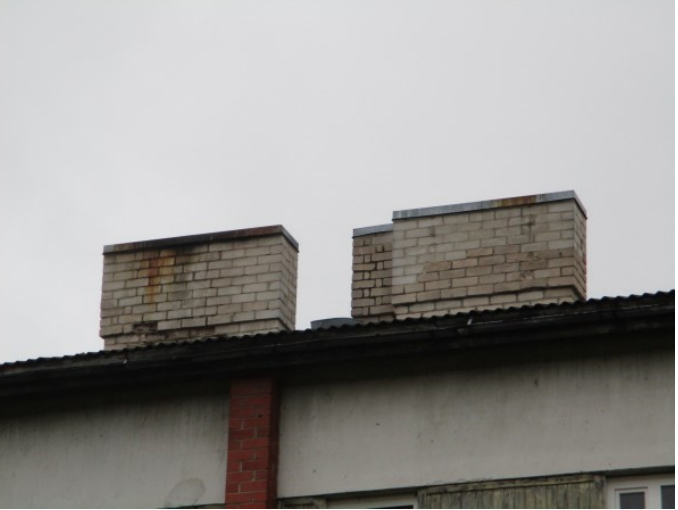
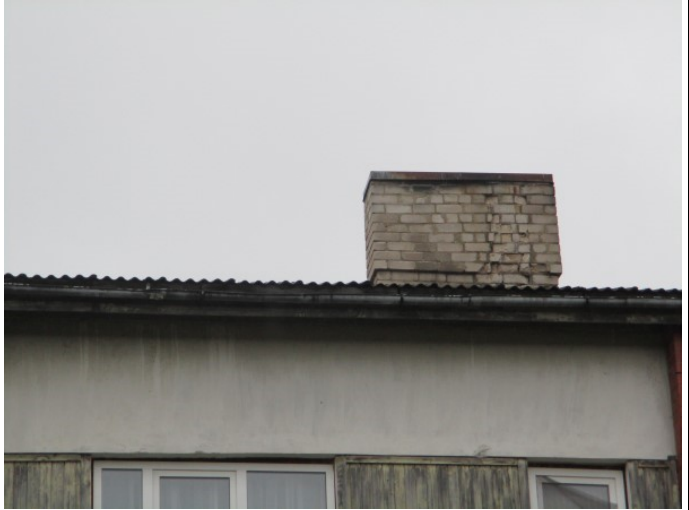
| 4.14.3. un 4.14.4. att. Vēdināšanas kanālos pieslēgtas malkas krāsnis | |

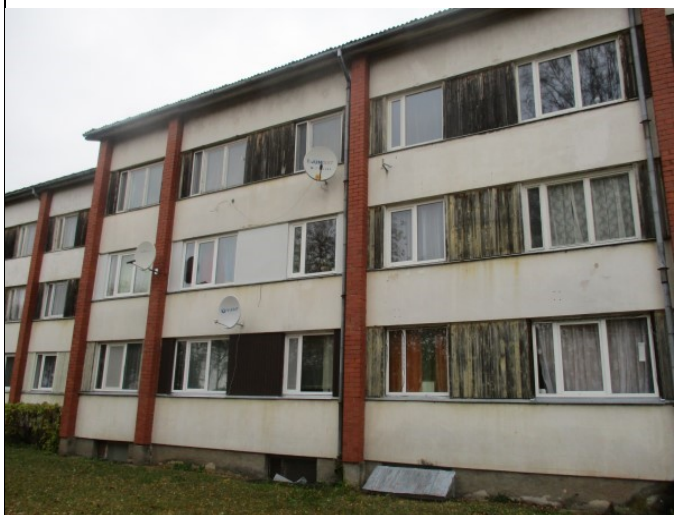
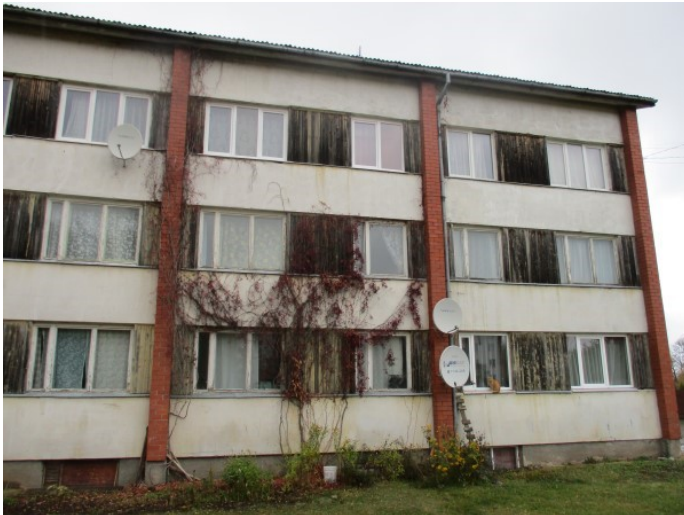
(atšķiras logu rāmju toņi). Fasādes ir noputējušas, netīras, lokālās vietās mitruma un sala bojātas (t.sk. erozijas bojājumi) kā arī bioloģiskais apaugums. Ēkas dienvidu puses fasādē aug vītenaugi kā arī krūmi, kas bojā fasādi.

4.19.10. un 4.19.11. att. Ēkas dienvidu puses fasāde

Kopējais fasāžu apdares stāvoklis ir neapmierinošs ar tendenci pasliktināties. Nepieciešams veikt ārsienu energoefektivitātes uzlabošanu kā arī veikt atbilstošu fasādes apdares atjaunošanu, pirms tam veicot paneļu sadurvietu šuvju remontu/hermetizēšanu un virsmu dezindekciju. Jāparedz organizētu lietuvu ūdens novadišanu no jumta, lai novērstu pamatu zonas mitrināšanos. Jāveic vītenaugu un krūmu novākšana dienvidu puses fasādē.

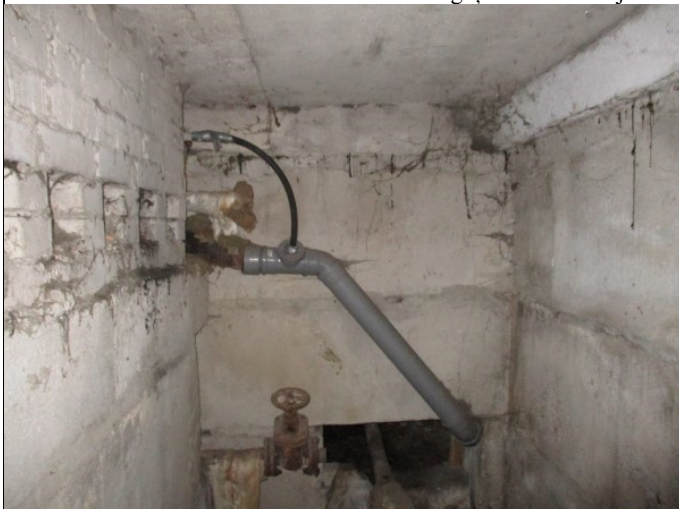
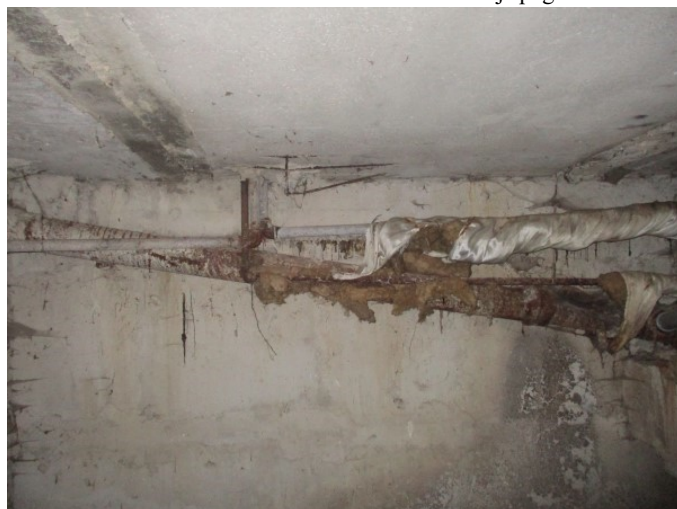
Saimnieciskā un fekālā kanalizācija tiek novadīta pilsētas centralizētajā kanalizācijas sistēmā. Kanalizācijas stāvvadi un guļvadi būvēti no čuguna caurulēm- saglabājušies no ēkas būvniecības laikiem, novērojama virsmas korozija (normatīvais kalpošanas laiks ir 60 gadi- kanalizācijas cauruļvadi ar ķeta cauruļu veidgabaliem. Atsevišķi guļvadu posmi nomainīti pret PVC caurulēm. Sistēma ir funkcionējoša, bet tuvākā nākotnē jāparedz visu čuguna stāvvadu un guļvadu nomaiņa.

5.1.3. un 5.1.4. att. Kanalizācijas caurules- pārsvarā čuguna, kas ir novecojušas un bojātas
