Tehniskās apsekošanas atzinums

Vanagkalnu iela 16, Baldone, LV-2125, kad. Nr. 8025 006 0232 001.

Rīga, 2019. gada septembris

Daudzdzīvokļu dzīvojamā ēka, Vanagkalnu iela 16, Baldone, LV-2125, zemes vien. kad. apz. 8025
006 0232

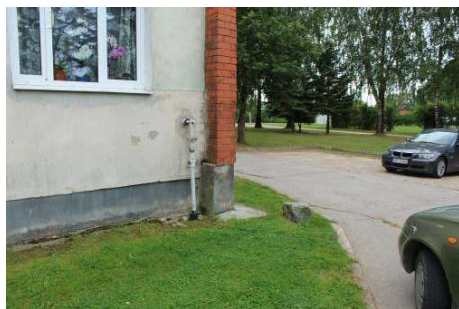
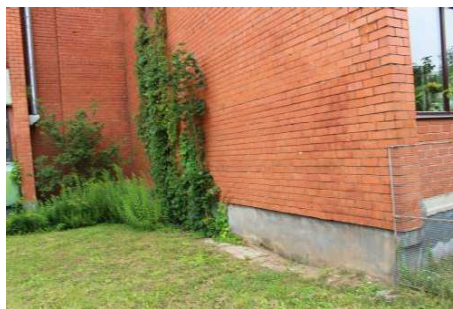
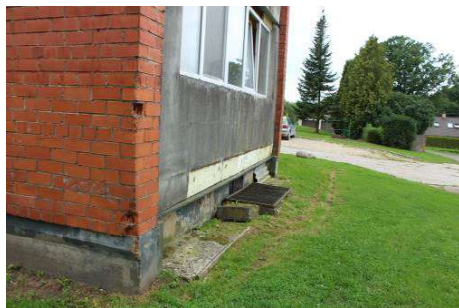
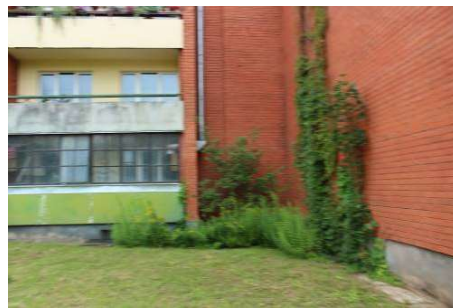
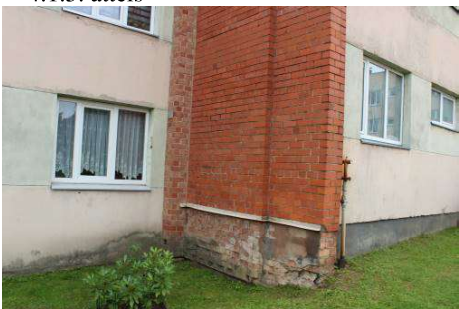
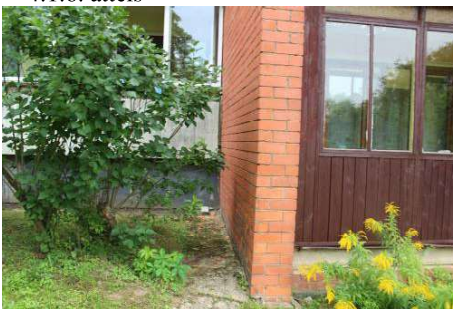
Grunts ap ēkas pamatiem ir ar lokālām nevienmērīgām sēšanās pazīmēm. Ēkas aizsargapmale ir veidota no monolīta betona, kas izveidota pa mājas perimetru. Eksploatācijas gaitā aizsargapmales pamatne lokālās vietās nosēdusies un vairs nenodrošina ūdens novadišanu no ēkas pamatiem. Aizsargapmale atsevišķās vietās ar mehāniskiem bojājumiem, izdrupusi, ieaugusi zālē, kas norāda uz paaugstinātu mitrumu un sārmainumu, Rietumu fasādē vietām aizsargapmale nav izbūvēta. Nepieciešams apmales remonts un tās izbūve vietās, kur viņas nav.

Pēc ēkas nesošo elementu tehniskā stāvokļa ēkas pamatu un pamatnes stāvoklis vērtējams kā **apmierinošs**, pamatu apmalei lokālās vietās nepieciešams remonts un tās tehniskais stāvoklis vērtējams kā **neapmierinošs**.

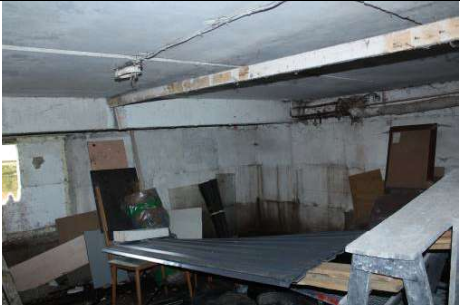
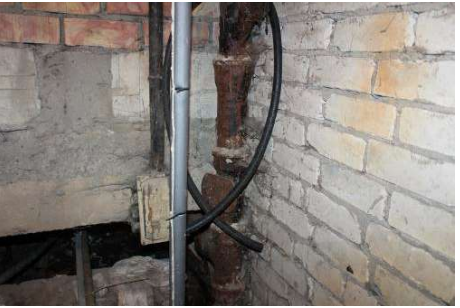
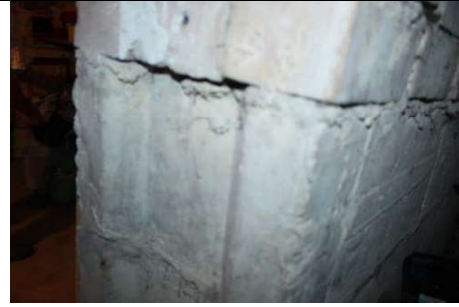
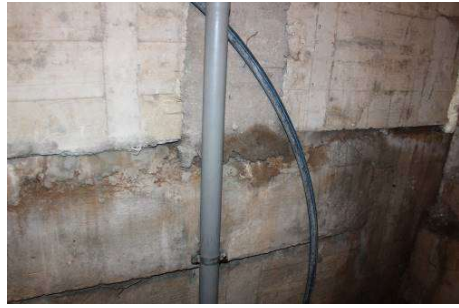
Pagraba sienas. Pagraba nesošās sienas ir veidotas no saliekamā dzelzsbetona pamatu blokiem un ķieģeļu mūra ar biežumu ~ 400 mm. Kopumā ēkas pagrabstāva nesošo sienu tehniskais stāvoklis vērtējams kā **apmierinošs**.

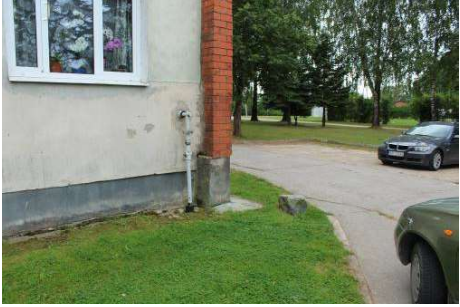
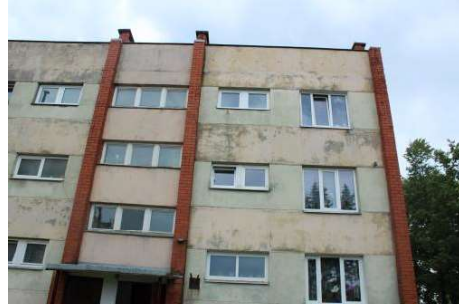
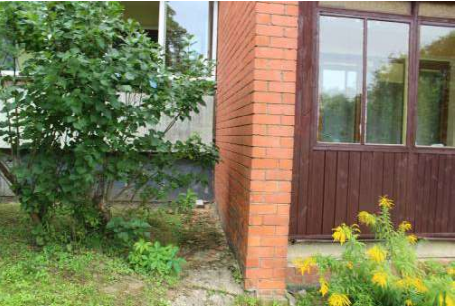
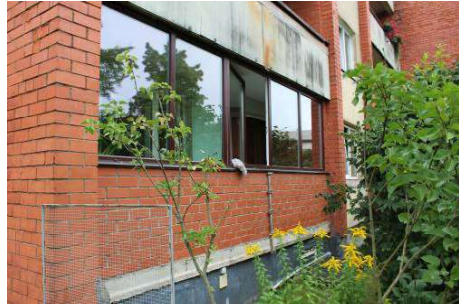
<p>4.2.8. attēls</p> <p>Pie pamatu nevienmērīgas sēšanās 103 sērijas ēkām notiek mūra pilastru atšķelšanās, <u>Tas uzskatāms par konstruktīvu defektu šīs sērijas ēkām. Apsekojamai ēkai šāda veida pilastru atšķelšanās netika novērota.</u></p>		<p>30</p> <p>Vizuālais nolietojums, %</p>

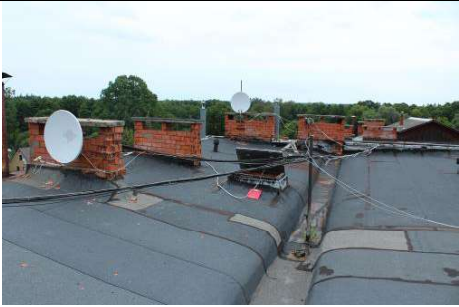
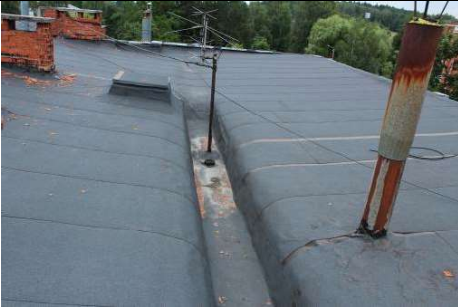
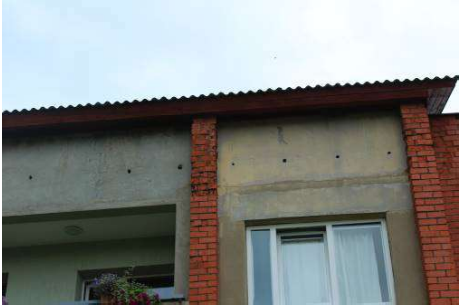
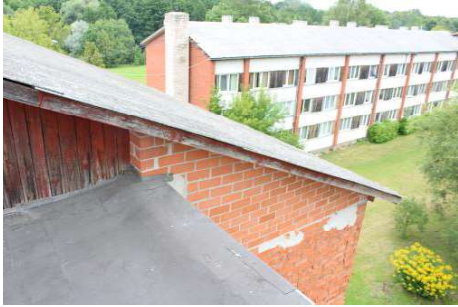
<p>4.8.14. attēls</p> <p>Lietus ūdens novadīšanas sistēmas stāvvadi pēdējo gadu laikā nav mainīti novērojamas korozijas pēdas stāvvadiem, no jauna izbūvētajam jumtam lietus novadīšanas sistēma nav izbūvēta, kopumā to tehniskais stāvoklis uz apsekošanas brīdi vērtējams kā neapmierinošs.</p>	
<p>4.9</p>	<p>Balkoni, lodžijas, lieveņi, jumtiņi</p>	
<p>4.9.1. lodžiju konstrukcija un materiāls</p>	<p>Apsekotai ēkai Austrumu fasādē izbūvētas lodžijas. Lodžiju nesošā konstrukcija veidota gan no dobajām, gan no ribotām saliekamā dzelzsbetona pārseguma plātnēm. Lodžiju lokālās vietās paneļu pārsegumiem vērojama stiegrojuma aizsargslāņa atslāņošanās un stiegrojuma korozija. Lodžiju nesošo konstrukciju tehniskais stāvoklis vērtējams kā apmierinošs.</p> <p>Lodžiju ārējā norobežojošā marga ir veidota no tērauda profiliem ar apšuvumu. Lodžiju norobežojošās margu konstrukcijas un aizpildījums ir morāli un fiziski nolietojies. Lodžiju norobežojošo konstrukciju tehniskais stāvoklis vērtējams kā neapmierinošs.</p> <p>Lodžiju margu tērauda elementus nepieciešams apstrādāt ar antikorozijas krāsojumu, bet apšuvumu nomainīt. Pārseguma bojātos stiegrojuma aizsargslāņi atjaunot, stiegrojumu apstrādāt ar antikorozijas sastāvu, kas uzlabo saķeri ar betonu.</p> <p>Apsekojamajai ēkai novērojama nelikumīga lodžiju aizstiklošana, atsevišķiem balkoniem norobežojošās daļas aizmūrēšana (patvaļīga būvniecība), kas padara vizuāli nepievilcīgu ēkas kopējo izskatu.</p>	<p>35</p> <p>Vizuālais nolietojums, %</p>

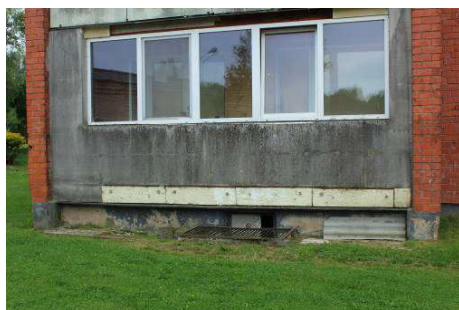
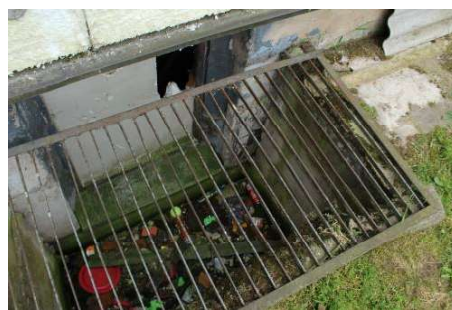
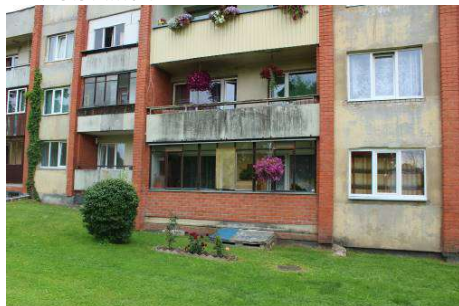
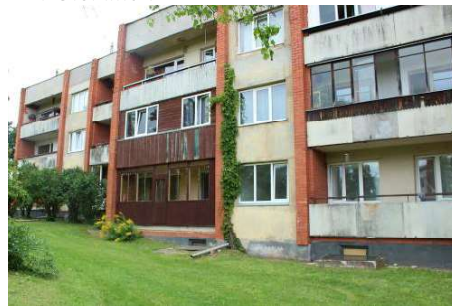
Pagraba logi neatbilst LBN 002-15 “Ēku norobežojošo konstrukciju siltumtehnika” prasībām, un to tehniskais stāvoklis vērtējams kā neapmierinošs.

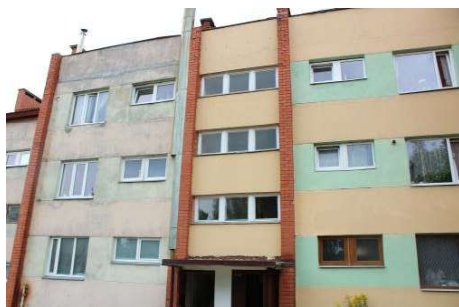
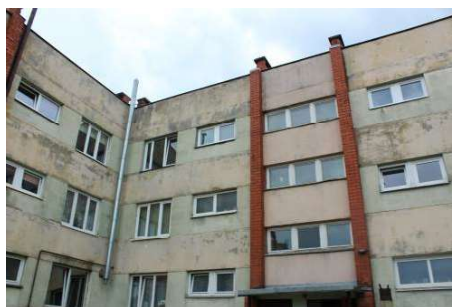
Kāpņu telpās sākotnējie logi ar koka rāmi un divu stikla pildījumu, kas nomainīti uz PVC rāmja logiem. Esošie logi **atbilst LBN 002-15 “Ēku norobežojošo konstrukciju siltumtehnika” prasībām. To tehniskais stāvoklis vērtējams kā apmierinošs.**

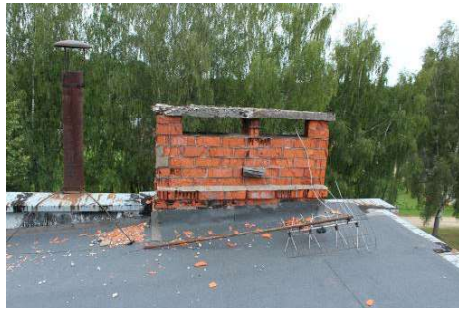
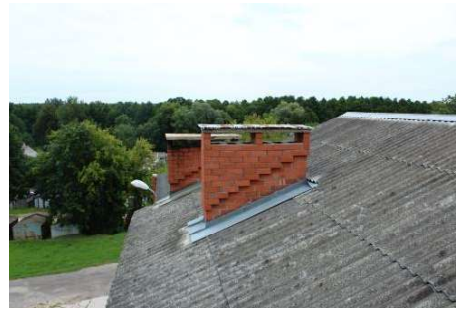
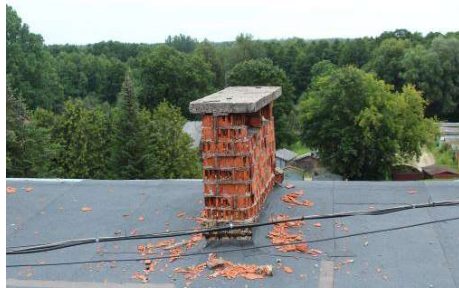
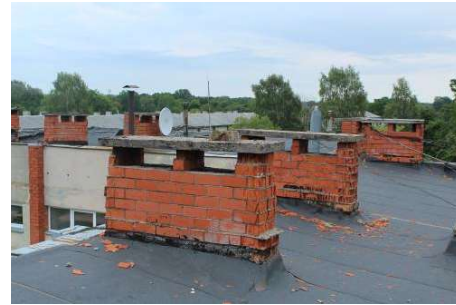
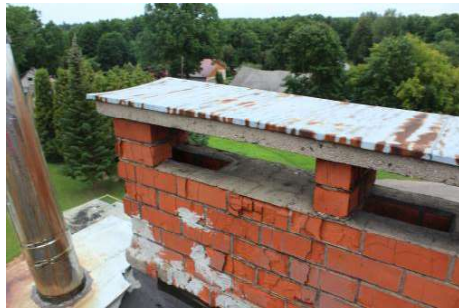
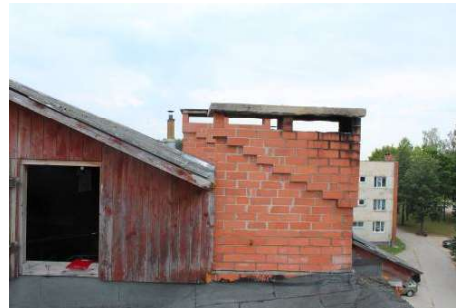
Ventilācijas kanāli aprīkoti ar nosedzošiem betona elementiem, atsevišķās vietās ķieģeļu mūris atslāņojies un sadrupis, kas jāatjauno. Kopumā šahtu ventilācijas kanālu tehniskais stāvoklis vērtējams kā **apmierinošs**, izņemot vietas, kur ķieģeļu mūris atslāņojies un izdrupis.
