## Vizuālās/tehniskās apsekošanas atzinums

Daudzdzīvokļu ēka

Vanagkalnu iela 15, Baldone, Baldones nov.

2018. gada novembris

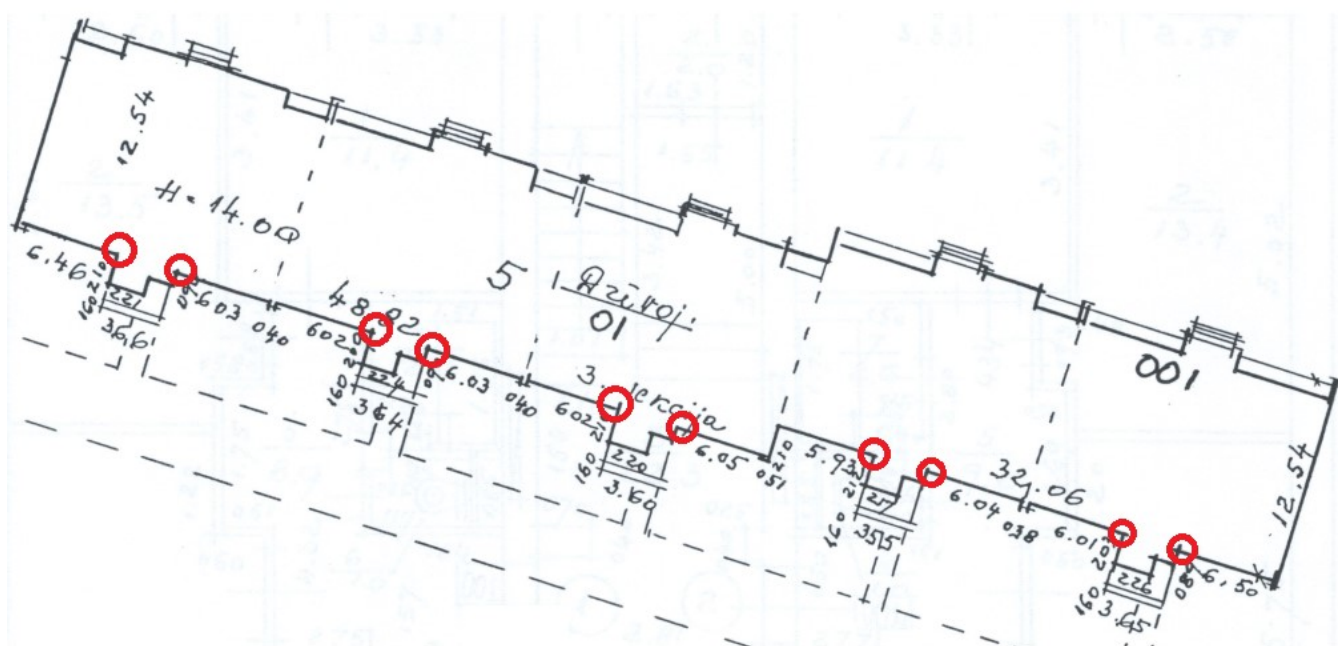
4.1.1. att. Ēkas plāns ar konstatēto plaisu izvietojumu kāpņu telpās

Praktiski visās kāpņu telpās ceturtā un piektā stāva līmenī fiksētas diagonālveida plaisas mūra iekšsienās, kas pašreizējos apstākļos nerada apdraudējumu konstrukcijas noturībai. Plaisu biezums orientējoši līdz 3 mm, monitorings nav veikts. Ķieģeļu mūrim ārpusē novērojama virsmas erozija (virskārtas bojājumi), šuvju bojājumi/izdrupumi (t. sk. mitruma un sala radītie bojājumi), galvenokārt, sienu augšējās daļās. Pārsedzes būvētas no dz-betona konstrukcijām t.sk. no vieglbetona paneļiem un būtiskas nepilnības nav konstatētas.

Nepieciešams veikt cokola daļas bojātā apmetuma demontāžu, virsmu apstrādi ar fungicīdu, virsmu līdzināšanu, vertikālās hidroizolācijas izveidi, siltināšanu un atbilstošas apdares izveidi. Pagrabstāva bojātās mūra konstrukcijas gaismas šahtas ir jādemontē un jāizbetonē no jauna (paredzot arī hidroizolācijas iestrādi un lietus ūdens novadīšanu). Jāveic plaisu monitoringa ēkas kāpņu telpas augšējos stāvos.

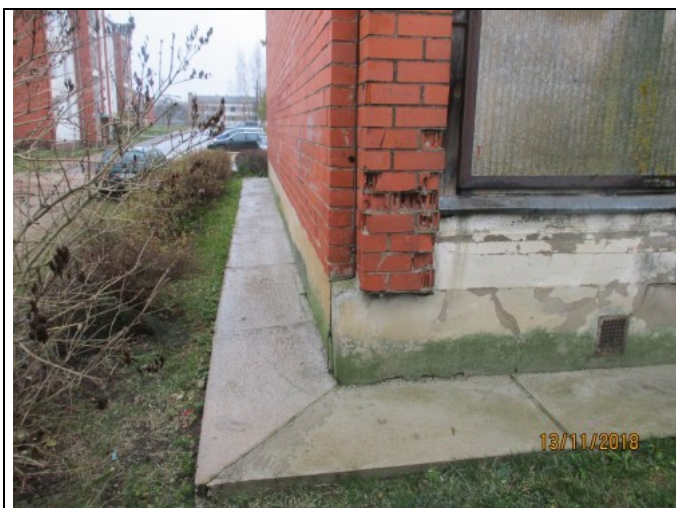
Dzīvojamai ēkai izbūvētas pamatu aizsargapmales no betona plāksnēm. Pēc ēkas apsaimniekotāja sniegtās informācijas, aizsargapmales atjaunotas aptuveni 2016/2017. gadā (platums līdz 700mm) un ir vizuāli labā tehniskā stāvoklī. Pagrabstāva gaismas šahtas mūrētas no keramiskajiem ķieģeļiem, kas mitruma un sala iedarbībā ir bojātas, nepieciešams veikt to remontu.

4.1.2. att. Pamatu betona apmale

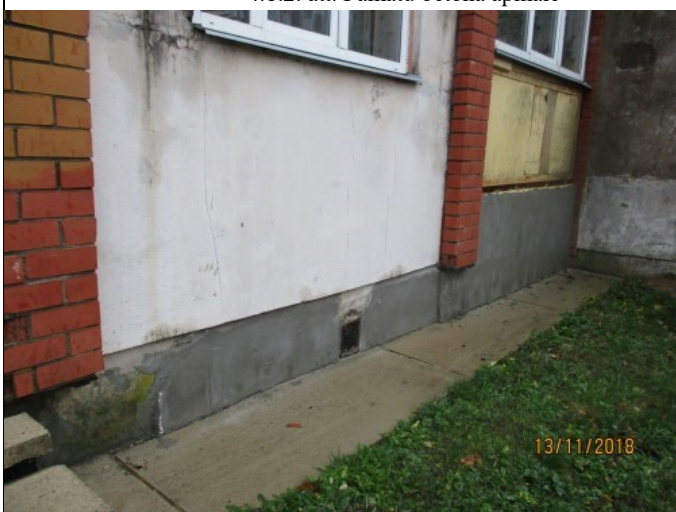
Horizontālā hidroizolācija saglabājusies no ēkas pirmsākumiem, vertikālā hidroizolācija nav konstatēta. Pamati nav siltināti (izņēmums ir cokola daļa aptuveni 6,5 m garā zonā ēkas DA puses sānu fasādē). Cokola augstums ir aptuveni 500mm no apkārtnes virsmas līmeņa. Novērojama apmetuma erozija cokola daļā kā arī samitrinājums un veģetatīvais apaugums. Pagrabstāvam izbūvētas gaismas šahtas- nav paredzēta lietus ūdens novadīšana. Jumta lietus ūdens tiek novadīts netālu esošajā grāvī.

4.1.4. Cokola daļas fragments ar putupolistirola izolāciju

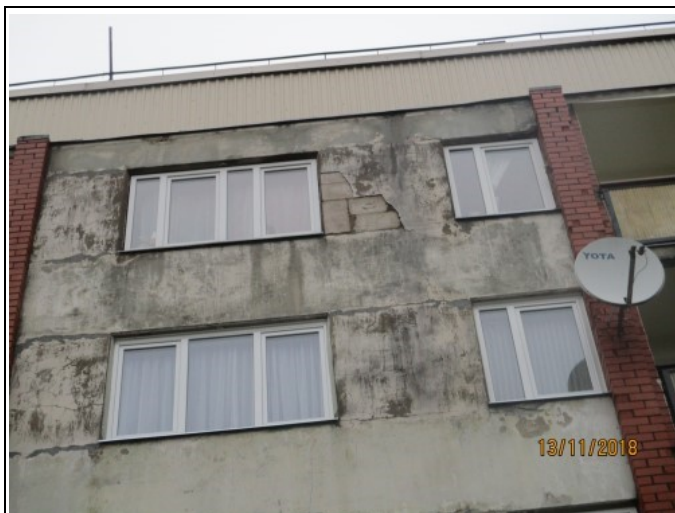
4.2.1. att. Starplogu daļas aizmūrētas ar gāzbetona blokiem

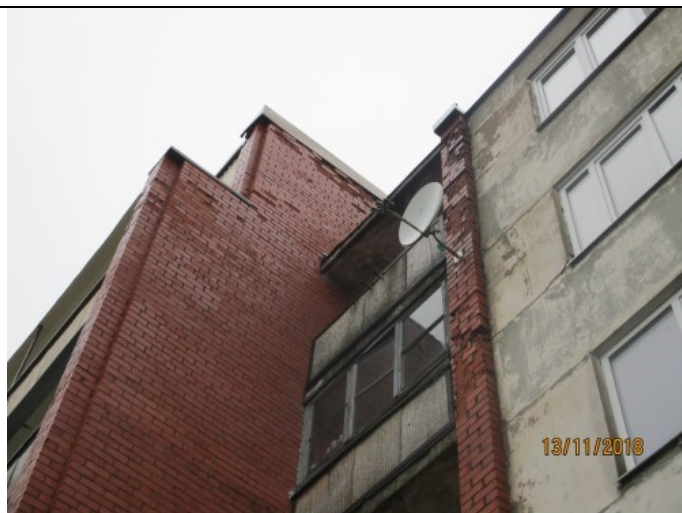
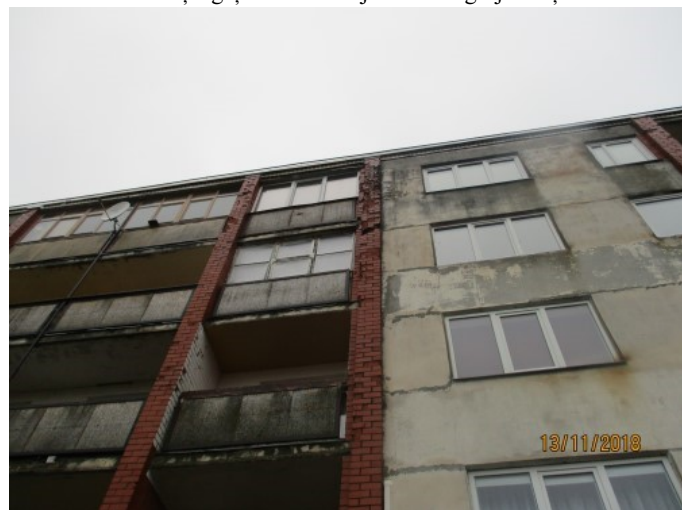
4.2.2. att. Ķieģeļu mūra erozija sienu augšējās daļās

4.2.4. att. Ķieģeļu mūra erozija sienu augšējās daļās

Kopumā nesošo sienu tehniskais stāvoklis vērtējams kā daļēji apmierinošs. Ārsienas neatbilst LBN 002-15 "Ēku norobežojošo konstrukciju siltumtehnika" prasībām. Nepieciešams veikt ārsienu virsmu skalošanu un apstrādi ar fungicīda sastāvu, līdzināšanu, siltināšanu un atbilstošas apdares izveidi (piemēram, "Sakret" ražotāja tehnoloģija). Jāveic kāpņu telpu iekšsienu plaisu monitoringu ne mazāk kā 6 mēnešu ilgā periodā. Izvīzītajiem mūra pilastriem ieteicams veikt jaunas betona pamatnes izbūvi.

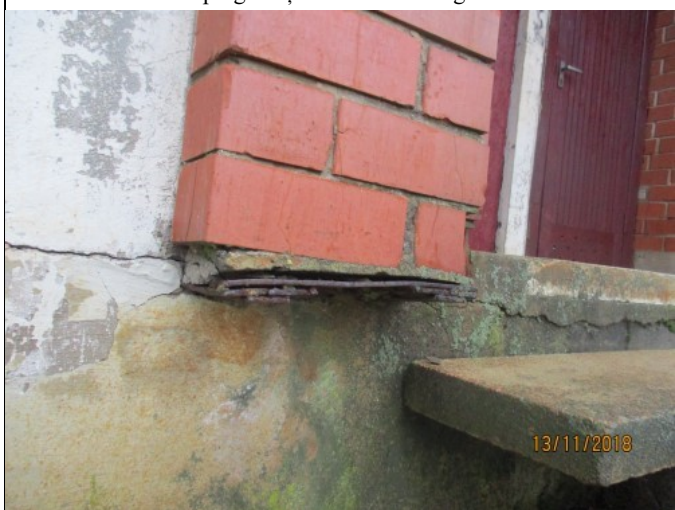
Mūra pilastriem konstatēta balstu vietās iestrādāto metāla elementu korozija. Nepieciešams veikt to pretkorozijas apstrādi. Ieteicams veikt betona pamatnes izbūvi zem pilastru izvīzījumiem, lai nākotnē izvairītos no iespējamajām deformācijām un mūra pilastru atšķelumiem.

4.2.3. att. Pilastru balstu metāla elementu korozija

4. Mūra pilastru izvīzījumiem ieteicams veikt pamatu izbūvi un apstrādāt korodējušos metāla elementus balstījumu vietās ar pretkorozijas līdzekļiem;
5. Jāveic bēniņstāvu lūku nomaiņa (2 gab.) pret hermētiskāku (ieteicams komplektā ar kāpnēm);

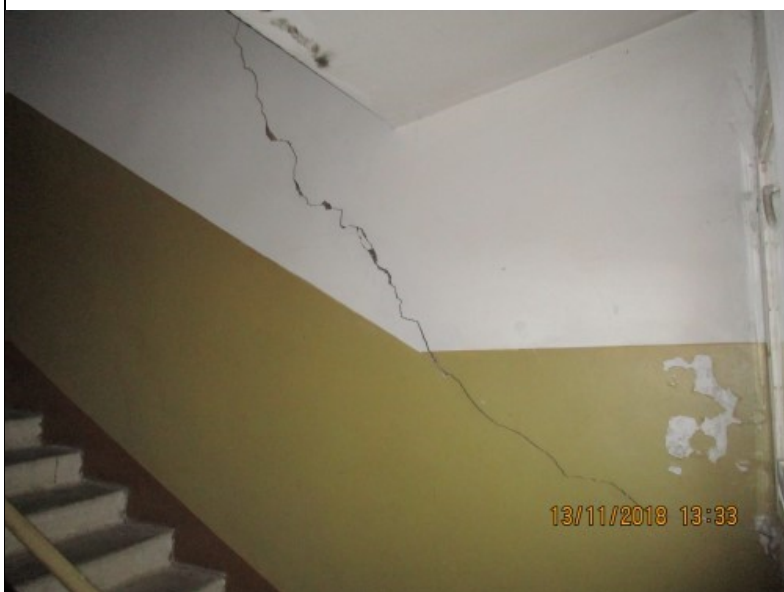
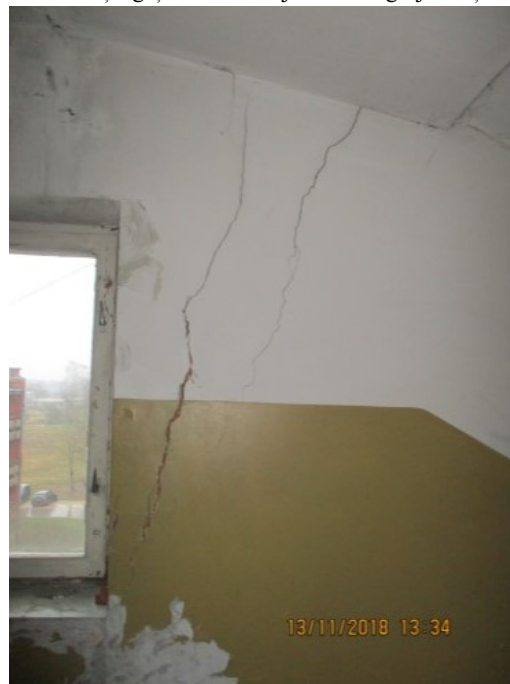
4.2.5. un 4.2.6. att. Plaisas kāpņu telpas Nr. 2 augšējo stāvu sienās

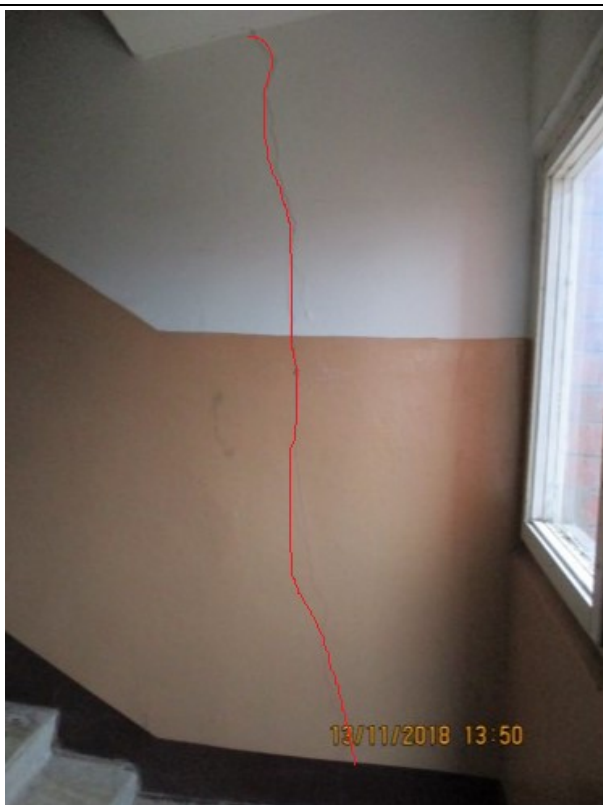
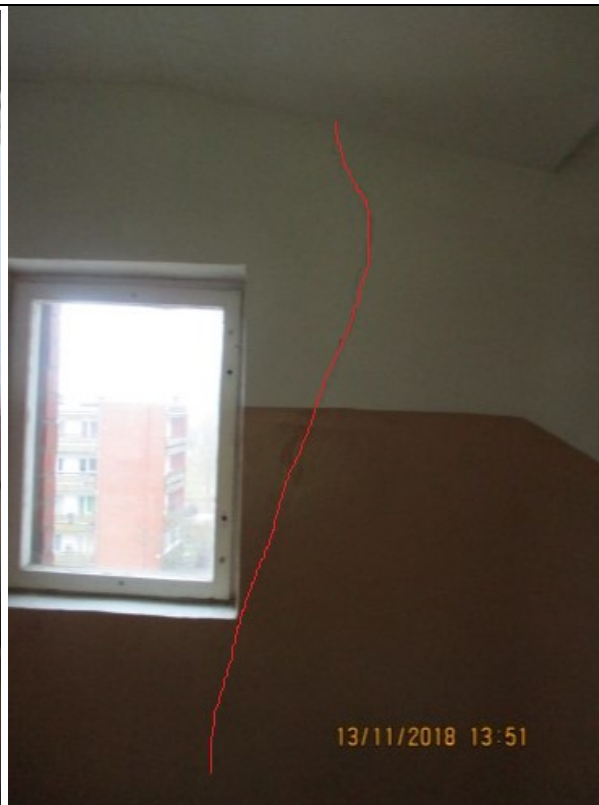
4.2.7. un 4.2.8. att. Plaisas kāpņu telpas Nr.3 augšējo stāvu sienās

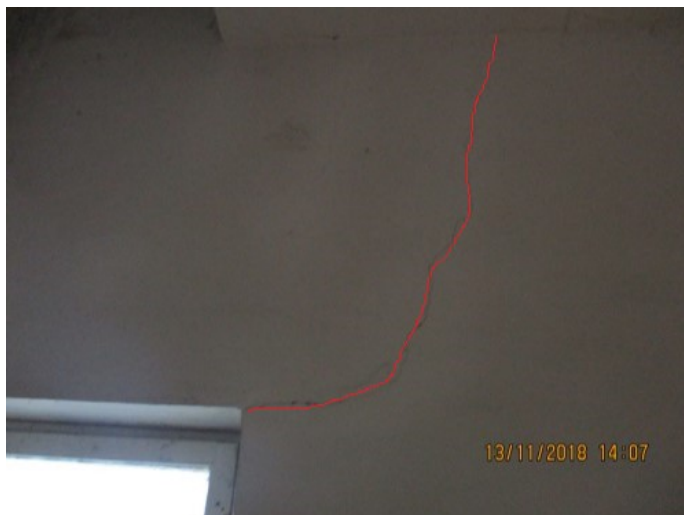
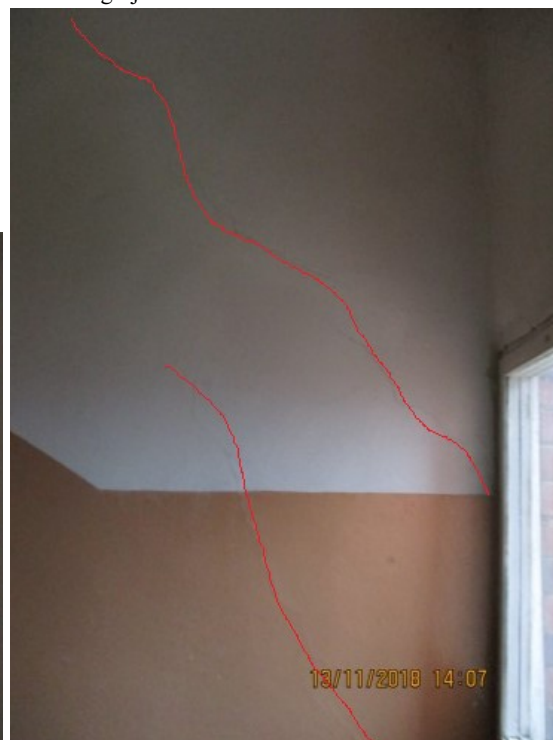
4.2.9. un 4.2.10. att. Plaisas kāpņu telpas Nr. 4 augšējo stāvu sienās

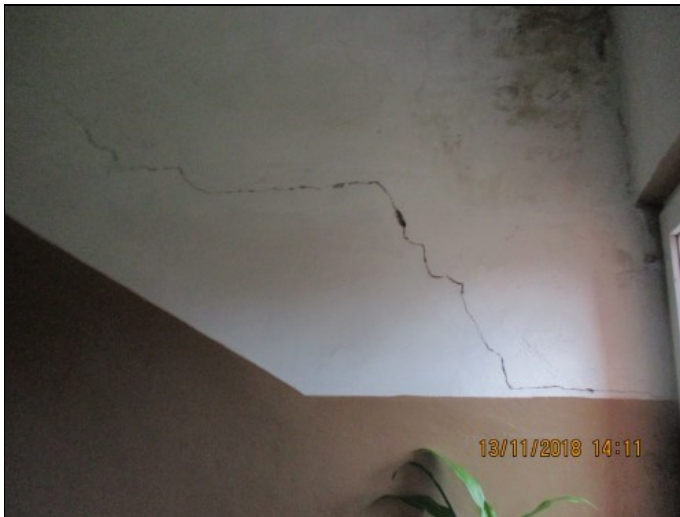
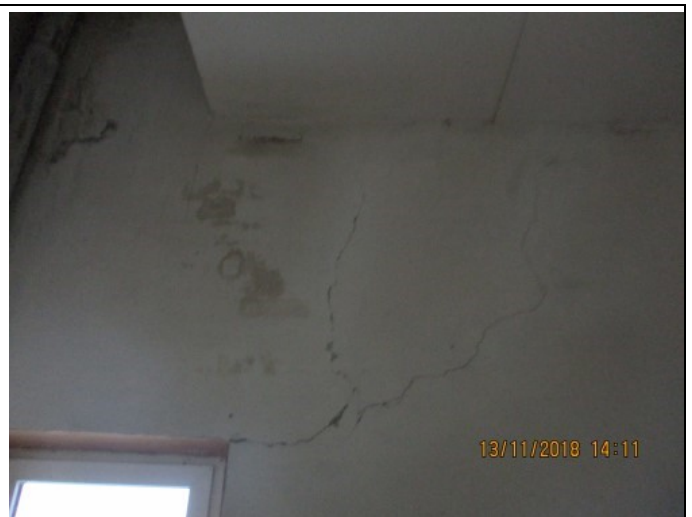
4.2.11. un 4.2.12. att. Plaisas kāpņu telpas Nr. 5 augšējo stāvu sienās

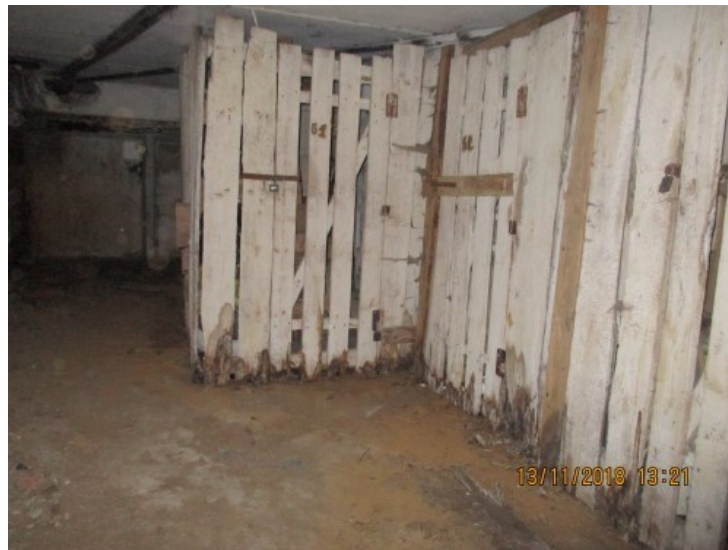
Ēkas pašnesošās sienas oriģināli būvētas no ķieģeļu mūra. Pagrabstāvā mantu novietnes norobežotas ar koka karkasa konstrukciju, kas ir arhitektoniski nepievilcīgas un trupes bojātas (grīdas līmenī).

4.4.1. att. Trupes bojātas un novecojušas starpsienas pagrabstāvā

Kopējais pašnesošo mūra starpsienu tehniskais stāvoklis tiek pieņemts kā apmierinošs. Pagrabstāva koka karkasa sienu tehniskais stāvoklis vērtējams kā neapmierinošs- jāveic to demontāža un, nepieciešamības gadījumā, jaunu starpsienu izbūve.

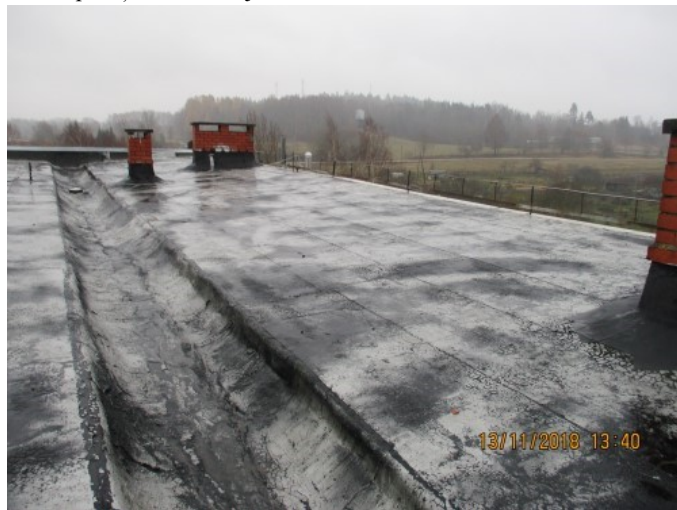
Jumta konstrukciju kopējais tehniskais stāvoklis vērtējams kā apmierinošs un stabils pie pašreizējām iedarbēm. Jumta seguma tehniskais stāvoklis vērtējams kā daļēji apmierinošs ar tendenci pasliktināties- tuvākā laikā jāveic virsklāja seguma atjaunošanu un atbilstošu pieslēgumu izbūve vēdināšanas mūra kanāliem. Pašlaik jāveic izvadu nasegcepurīšu uzstādīšanu, iekšējo tekņu tīrīšanu (t.sk. noteku trūkstošo sietu uzstādīšanu). Ieteicams demontēt vājstrāvu gaisa vadu līnijas un antenas, kas izvietotas uz jumta, kas ir neaktīvas un/vai patvaļīgi izbūvētas. Veicot jumta remontdarbus, nepieciešams nomainīt arī novecojušos čuguna lietus ūdens novadīšanas stāvvadus. Jumta remontdarbu laikā nepieciešams veikt virsumta daļas mūra vēdināšanas kanālu apmetuma izveidi, vai atbilstoša pārklājuma uzklāšanu, lai tiktu pasargāts ķieģeļu mūris. Jāveic bēniņu pārseguma siltināšanu (piemēram, ar ekovati paredzot apkalpošanas laipas).

4.8.3. un 4.8.4. att. Bojāts/novecojis jumta segums

1. Tuvākā nākotnē jāveic jumta seguma virskārtas nomaiņa (t.sk. lietus ūdens čuguna stāvvadu nomaiņu);
2. Pagrabstāvā zem kāpņu telpas Nr. 1 konstatēti bojājumi vieglbetona pārsedzei- vidusdaļā izkalts caurums un izvadīti inženiertīkli. Bojātas tērauda aptveres un atsegs stiegrojums, kam novērojama virsmas korozija. Nepieciešams veikt pārsedzes atjaunošanu;

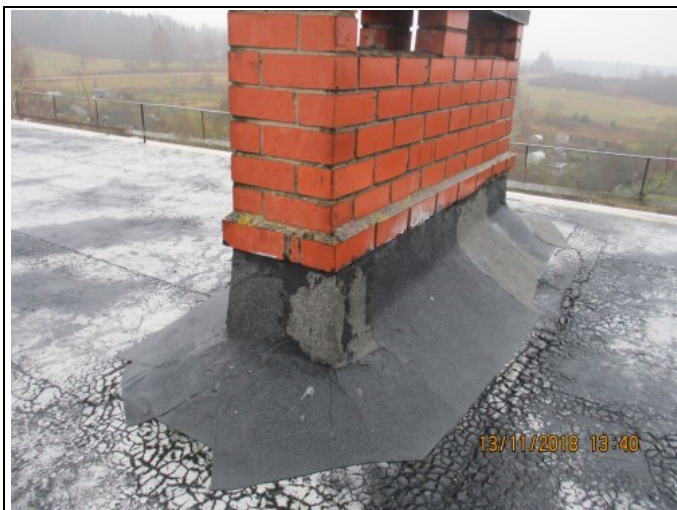
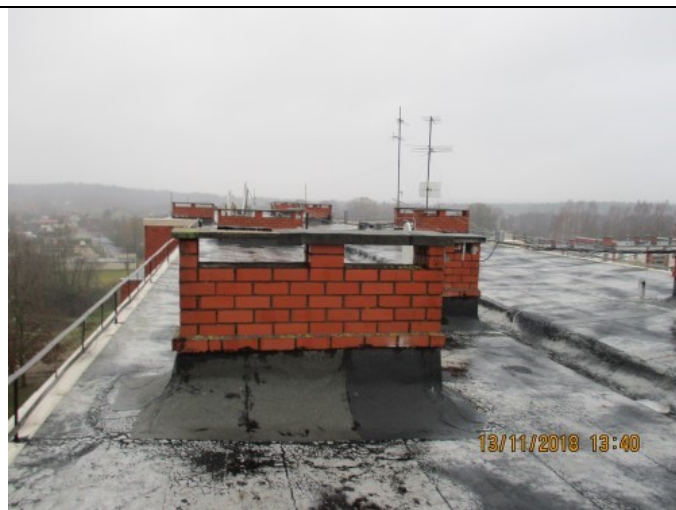
4.8.5. un 4.8.6. att. Veidoti ielāpi pieslēgumiem vēdināšanas šahtām

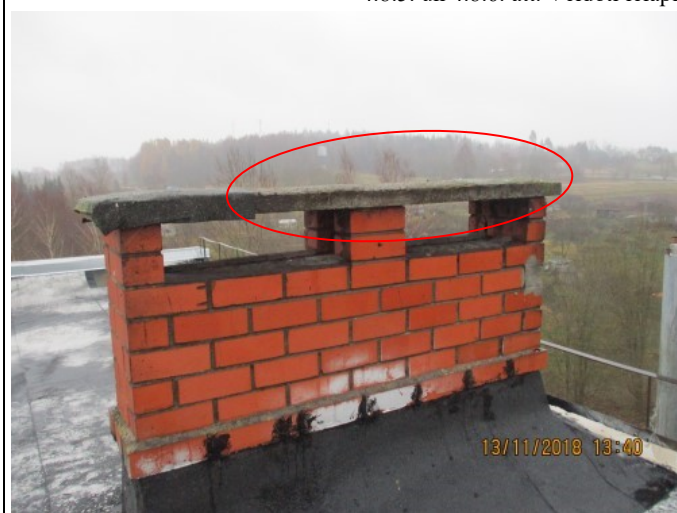
Virsumta ventilācijas izvadi būvēti no ķieģeļu mūra, saglabājušies dz-betona konstrukcijas nasegumtiņi, kas apkausēti ar bitumena ruļļmateriālu (daļai ir norauta hidroizolācija).

4.8.7. att. Daļēji nosegtā plātne ar bitumena ruļļmateriālu

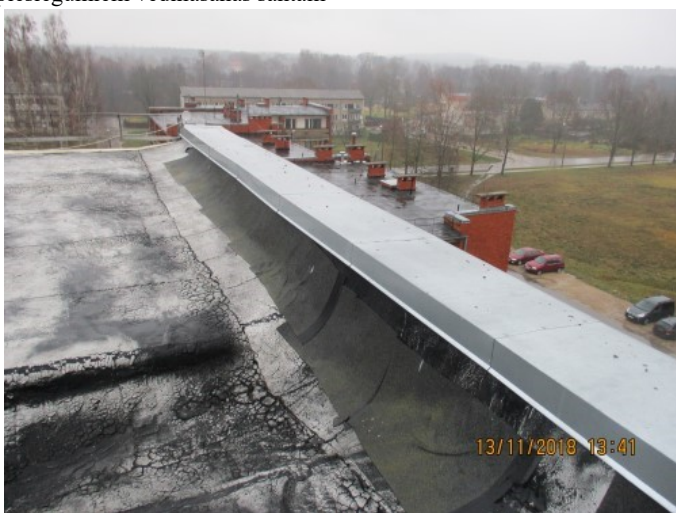
4.8.8. att. Remontēts segums un nomainīti parapetu skārda elementi

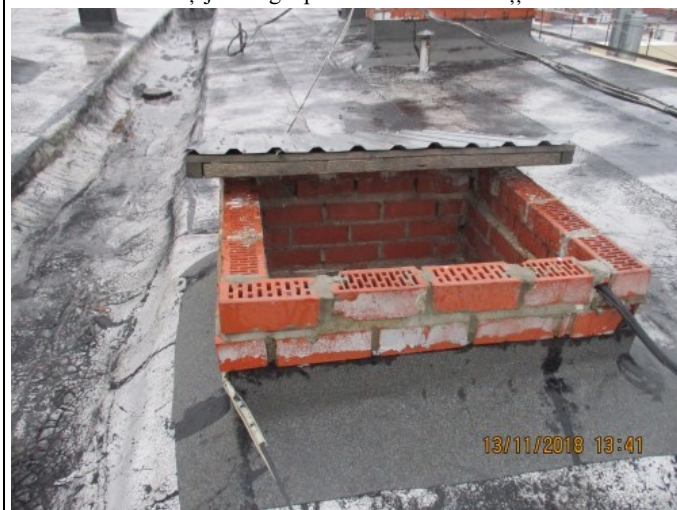
4.8.9. att. Esošā jumta lūka

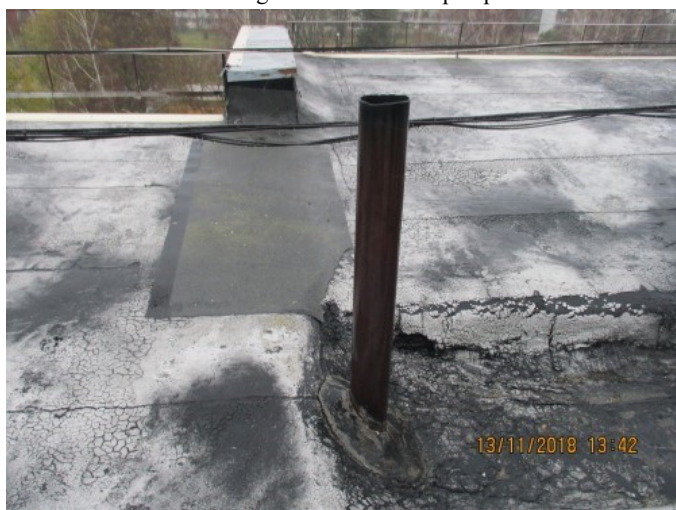
4.8.10. att. Izvadi jumtā bez atbilstoša pieslēguma un noseļceures

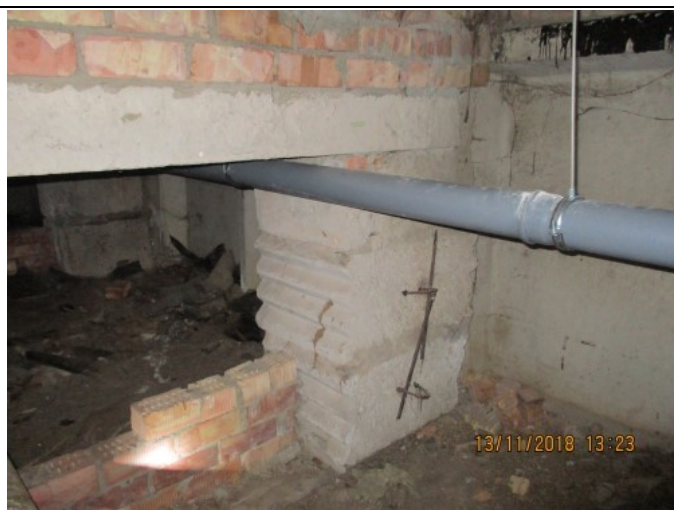
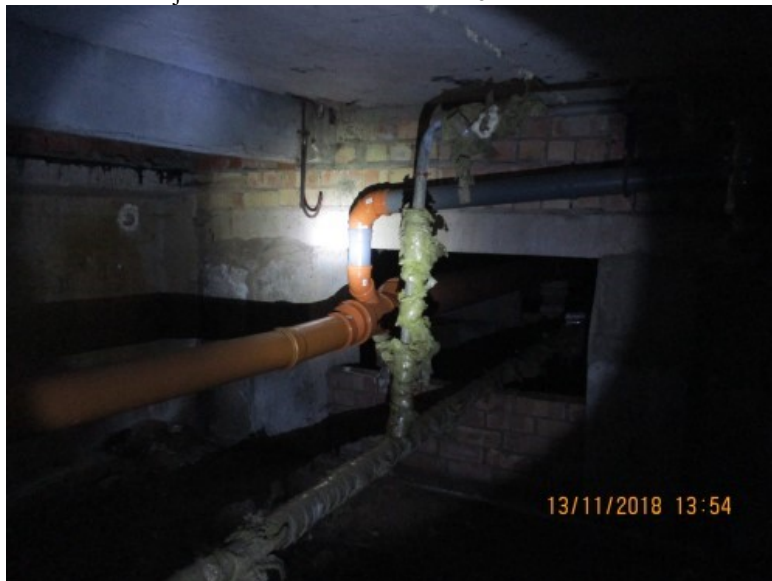
noplūdes. Apsekošanas laikā konstatētas čuguna cauruļu korozija. Pagrabstāvā izbūvēts jauns lietus ūdens novadīšanas gulvads no PVC caurulēm, kam pieslēgti esošie stāvvadi. Lietus ūdens tiek novadīts blakus ēkai izbūvētajā akā, kuras ūdens tiek novadīts tuvējā grāvī.

4.8.12. PVC lietus ūdens novadišanas guļvads pagrabstāvā

4.8.13. PVC lietus ūdens novadišanas guļvads pagrabstāvā

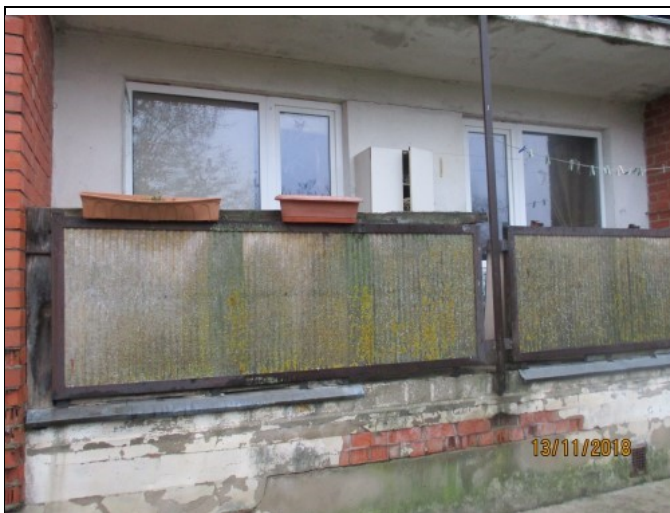
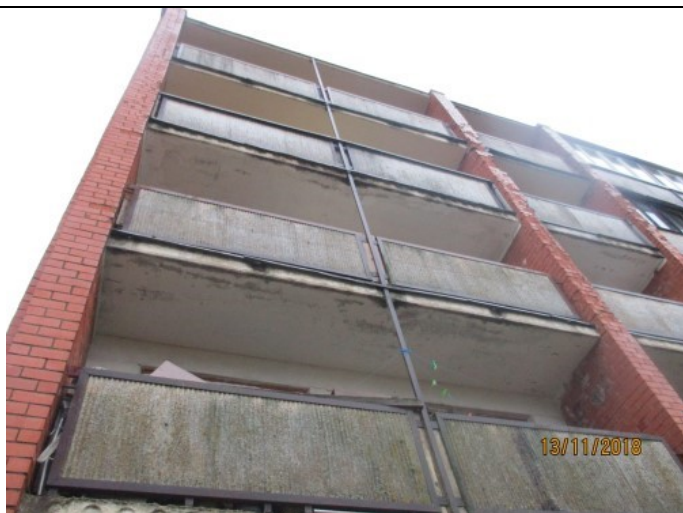
Ēkai izbūvētas lodžijas ēkas dienvidu puses fasādē. 22 lodžijas ir aizstiklotas dažādos laika periodos (gan PVC rāmji ar pakešstikliem, gan koka rāmji ar parasto stiklojumu). Hidroizolācija lodžijām- tiek pieņemta kā neesoša vai bojāta. Novērojami notecējumi uz fasādes un lāseņu bojājumi. Margas būvētas no metāla profilu karkasa, kam novērojama virsmas korozija. Margu aizpildījums ir cementšķiedru vijņotās loksnes, kam novērojams bioloģiskais apaugums. Jāveic margu pretkorozijas apstrāde un krāsošana, vēlams aizpildījuma nomaiņa pret vizuāli pievilcīgāku materiālu, jāveic hidroizolācijas iekļāšana atsegtajām lodžijām (t.sk. lāseņu iestrāde).

4.9.1. un 4.9.2. att. Dienvidu puses fasādes lodžijas

12. Jāveic āra kāpņu virsmas remonts, jāuzstāda lenterī/margas;
13. Jāveic korodējušo lodžiju margu pretkorozijas apstrāde un hidroizolācijas ieklāšana grīdām. Ieteicams nomainīt norobežojošās loksnes pret vizuāli pievilcīgākām;

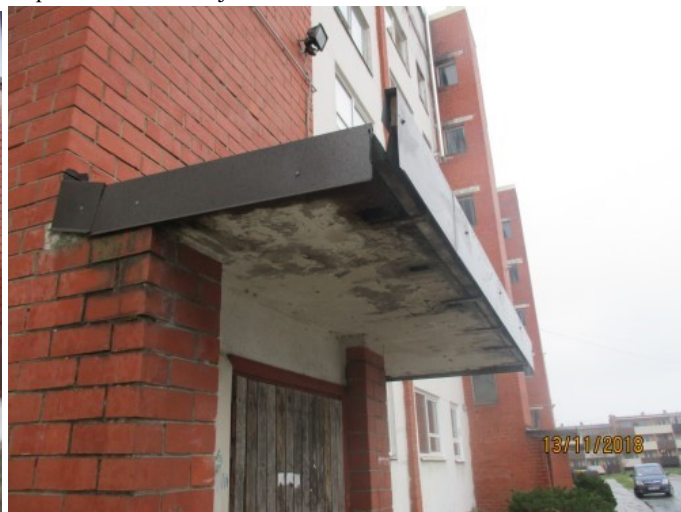
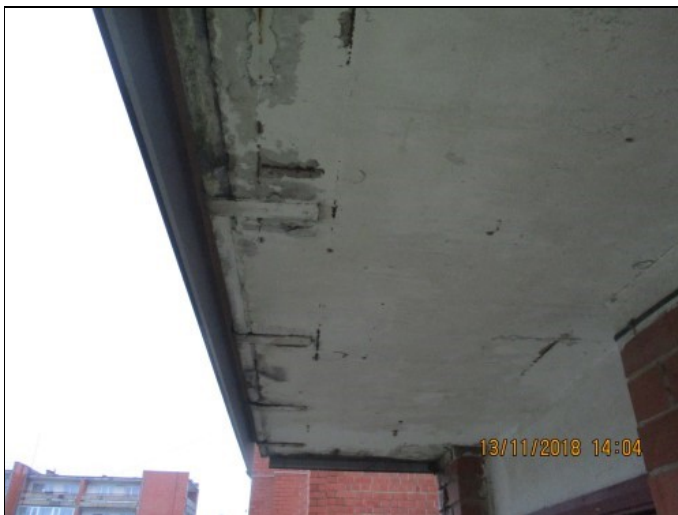
Ēkai izbūvētas 5 kāpņu telpas, katra no tām ar divām izejām ziemeļu un dienvidu puses fasādēs. Virs ieejām uzbūvēti jumtiņi. Jumtiņu konstrukcijas būvētas no dz-betona gatvanelu konstrukcijas, kas balstītas uz mūra sienām. Jumtiņu konstrukcijām novērojami samitrinājuma pleķi (caursūkšanās) kā rezultātā, bojāta betona aizsargkārtā un ir atsegts stiegrējums (stiegras ir virspusēji korodējušas). Ieejas mezglu jumta segums būvēts no kausējamā bitumena, kas ir novecojis un bojāts. Jāveic atsegto stiegru pretkorozijas apstrāde un betona aizsargkārtas atjaunošana kā arī seguma nomaiņa (t.sk. pieslēgumi un lāseņi).

4.9.4. att. Ieejas mezgla jumtiņa konstrukcija ar notecējumiem

4.9.7. att. Ieejas mezgla jumtiņa konstrukcija ar notecējumiem

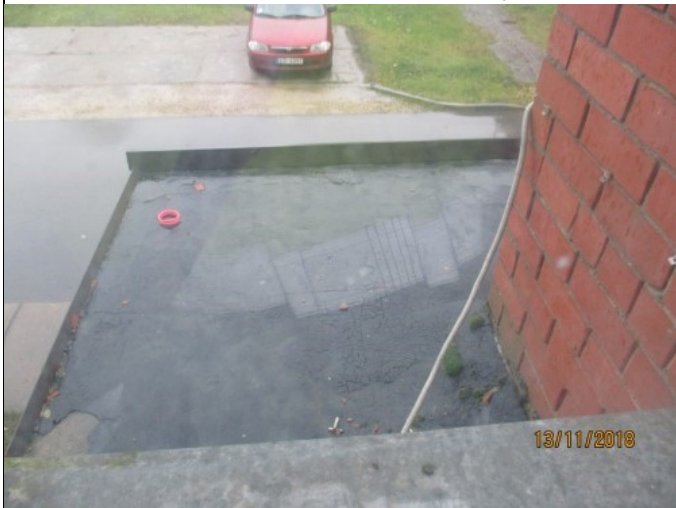
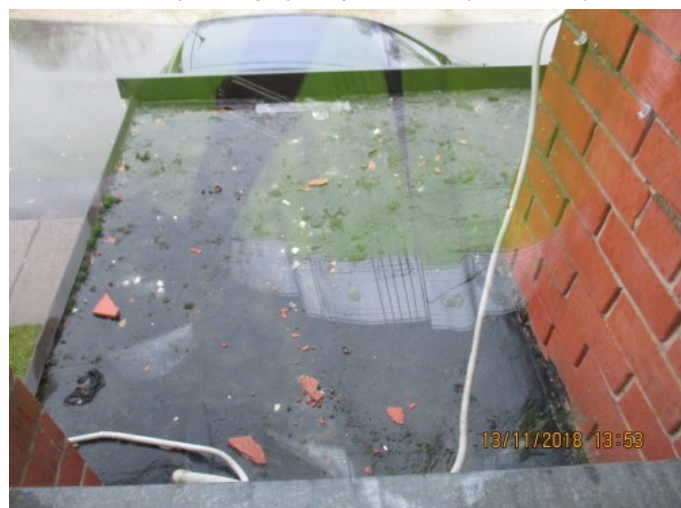
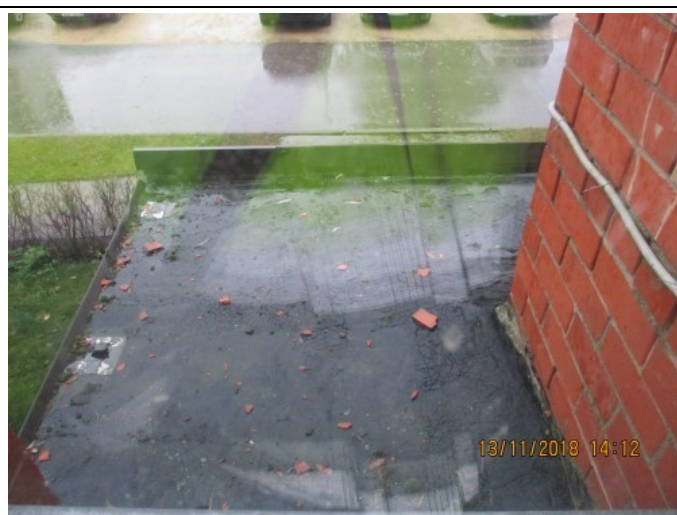
4.9.5. un 4.9.6. att. Ieejas mezglu jumtiņu seguma bojājumi

4.9.8. att. Ieejas mezgla jumtiņu seguma bojājumi

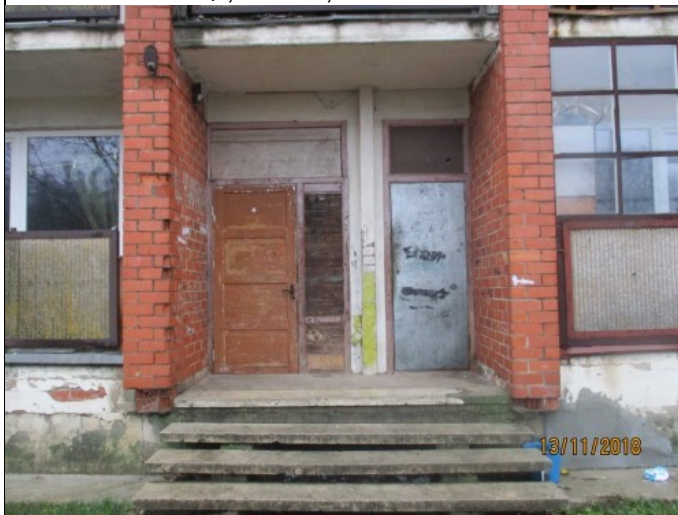
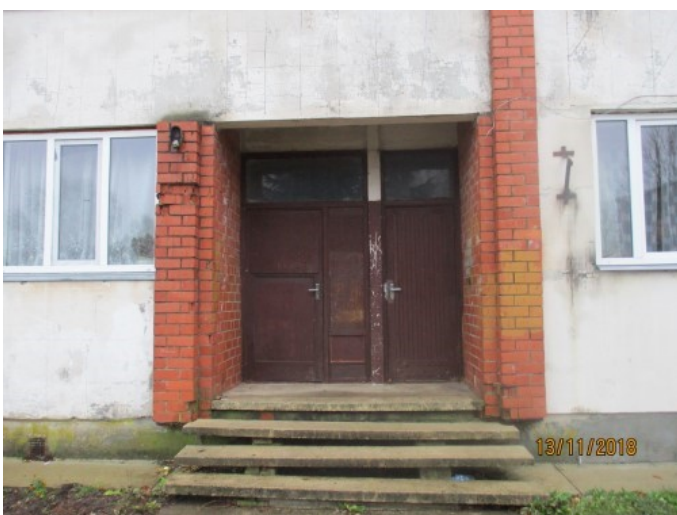
Ieejas mezgla kāpnes dienvidu puses fasādē būvētas dz-betona gatavkonstrukcijām, kas ir vizuāli novecojušas, erozijas bojātas u.c. Nav uzstādītas margas. Jāparedz margu uzstādīšana un pakāpienu virsmas atjaunošana.

4.10.1. un 4.10.2. att. Ieejas mezgla kāpnes dienvidu puses fasādē

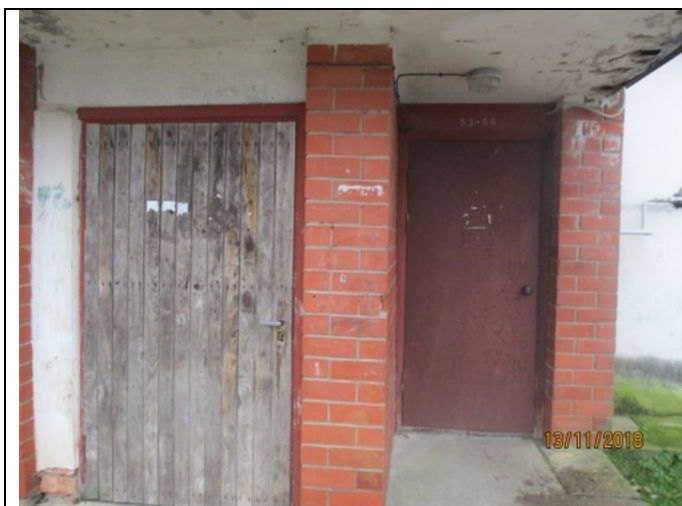
Kāpņu telpām, atkritumu novietnei un noejai pagrabstāvā saglabājušās koka konstrukcijas ārdurvis, kas ir novecojušas, bojātas un nehermētiskas. Kāpņu telpā Nr. 1 un Nr. 4 izejai uz ziemeļu puses fasādi uzstādītas metāla konstrukcijas ārdurvis, kam novērojams dabīgais nolietojums. Ārdurvis nav aprīkotas ar aizvērējmehānismiem un kodu atslēgām (noejai pagrabstāva ārdurvis ir slēdzamas).

4.13.1.att. Metāla un koka konstr. ieejas durvis kāpņu telpai Nr. 1

Tuvākajā laikā nepieciešams veikt visu veco koka un metāla konstrukcijas logu un ārdurvju nomaiņu pret energoefektīvākiem izstrādājumiem. Nokļūšanai bēniņos, esošās bojātās koka durvis jānomaina pret ugunsdrošām durvīm. Esošajiem PVC logiem ieteicams veikt profilaktisko apkopi kā arī veikt atbilstošu ailu apdari.

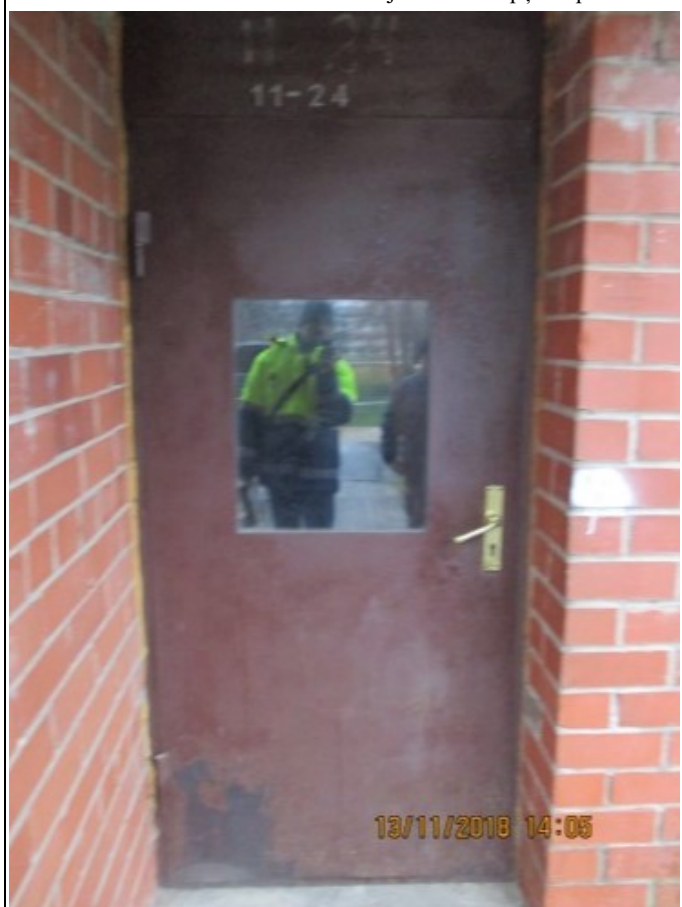
4.13.3. att. Metāla konstr. ieejas durvis kāpņu telpai Nr. 4

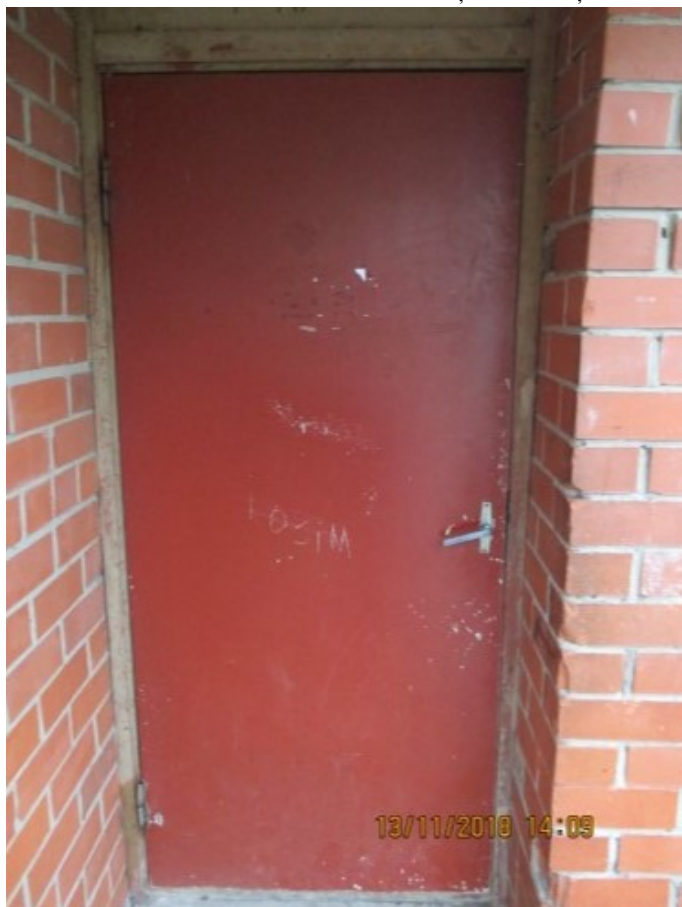
4.13.4. att. Koka konstr. ieejas durvis

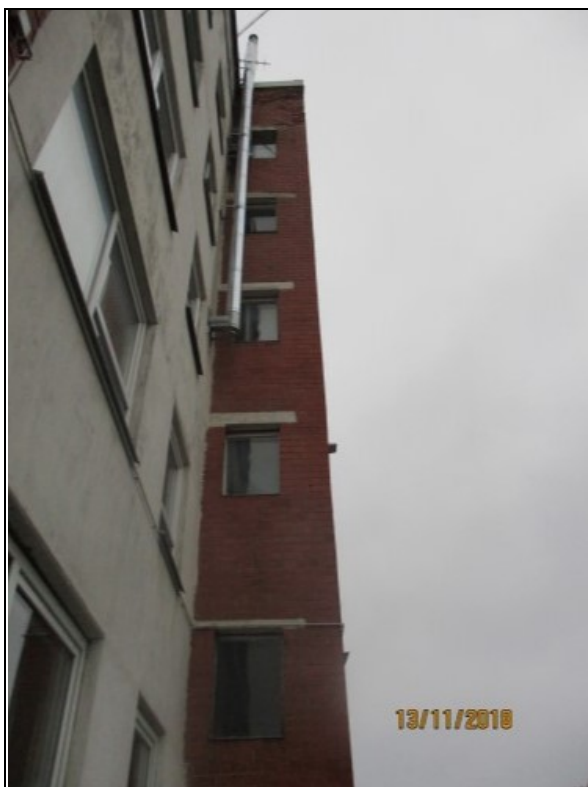
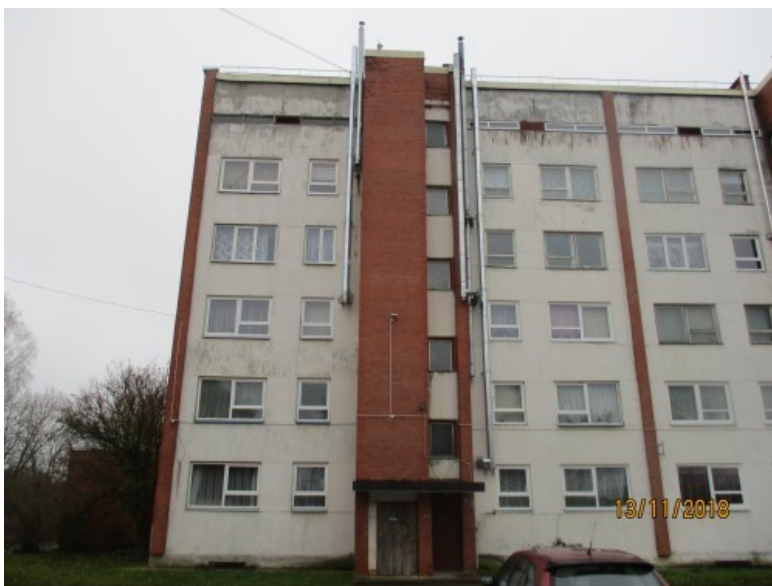
Pēc ēkas apsaimniekotāja sniegtās informācijas, dzīvokļos iebūvētas cietā kurināmā apkures krāsnis un gāzes apkures katli. Dūmgāzes caur dūmkanāliem ir izvadītas uz fasādes (lielākoties, ziemeļu puses fasādē), iespējams, arī vēdināšanas kanālu cukās.

4.14.1. un 4.14.2. att. Izbūvēti dūmeņi uz ēlas ziemeļu puses fasādes

Par gāzes un cietā kurināmā katliem (to tehnisko stāvokli) dzīvokļos nav detalizētas informācijas. Nepieciešams piesaistīt sertificētu skurteņslauķi un gāzes apkures katlu speciālistu, lai izvērtētu dūmkanālu un apkures ierīču atbilstību normatīvu prasībām.

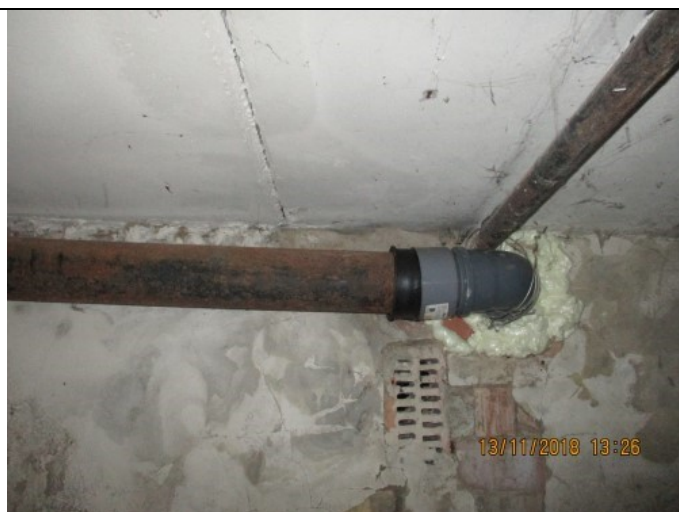
Saimnieciskā un fekālā kanalizācija tiek novadīta pilsētas centralizētajā kanalizācijas sistēmā. Kanalizācijas stāvvadi un guļvadi būvēti no čuguna caurulēm- saglabājušies no ēkas būvniecības laikiem, novērojama virsmas korozija (normatīvais kalpošanas laiks ir 60 gadi- kanalizācijas cauruļvadi ar ķeta cauruļu veidgabaliem. Atsevišķi guļvadu posmi nomainīti pret PVC caurulēm. Sistēma ir funkcionējoša, bet tuvākā nākotnē jāparedz visu čuguna stāvvadu un guļvadu nomainīšana. Lietus ūdens novadīšanas guļvads nesenā pagātnē ir nomainīts pret PVC caurulēm.

5.1.2. att. Korodējušas čuguna caurules
