Tehniskās apsekošanas atzinums

Vanagkalnu iela 19, Baldone, LV-2125, kad. Nr. 8025 006 0218 001.

Rīga, 2019. gada septembris

Daudzdzīvokļu dzīvojamā ēka, Vanagkalnu iela 19, Baldone, LV-2125, zemes vien. kad. apz. 8025
006 0218

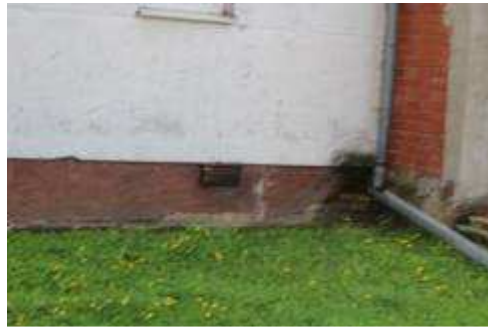
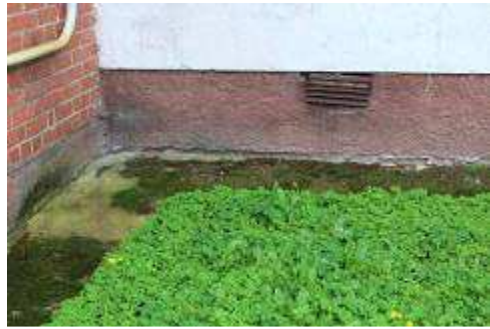
<p>4.1.2. attēls</p>		
	<p>Pamatu cokola daļa no ārpusē apmesta ar cementa-kaļķa javu. Lokālās vietās cokola apmetums atslāņojies, izdrupis un ar sūnu apaugumu.</p>

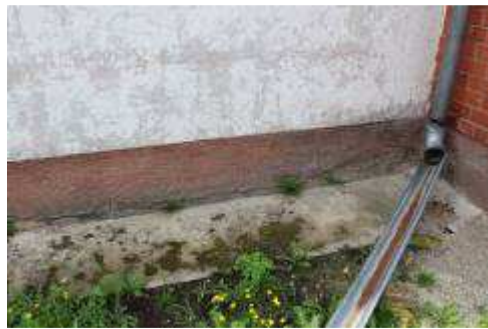
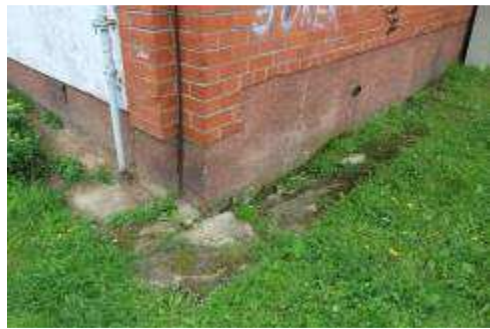
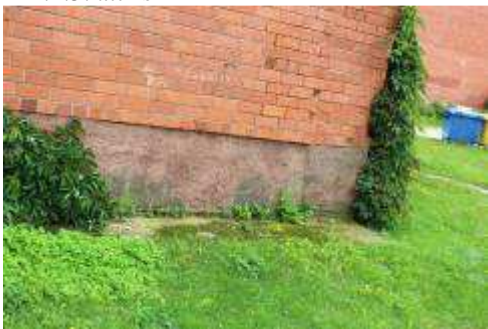
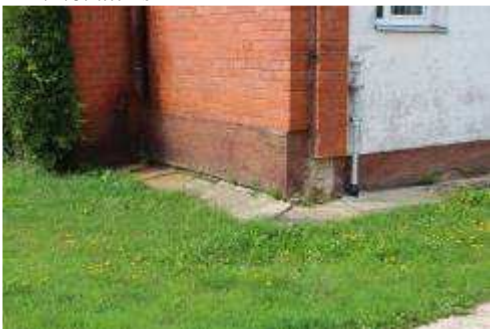
Grunts ap ēkas pamatiem ir ar lokālām nevienmērīgām sēšanās pazīmēm. Ēkas aizsargapmale ir veidota no monolīta betona, kas izveidota pa mājas perimetru. Eksploatācijas gaitā aizsargapmales pamatne lokālās vietās nosēdusies un vairs nenodrošina ūdens novadīšanu no ēkas pamatiem. Aizsargapmale atsevišķās vietās ar mehāniskiem bojājumiem, izdrupusi, sūnu izaugumiem, kas norāda uz paaugstinātu mitrumu un sārmainumu.

Pēc ēkas nesošo elementu tehniskā stāvokļa ēkas pamatu un pamatnes stāvoklis vērtējams kā **apmierinošs**, pamatu apmales tehniskais stāvoklis vērtējams kā **neapmierinošs**.

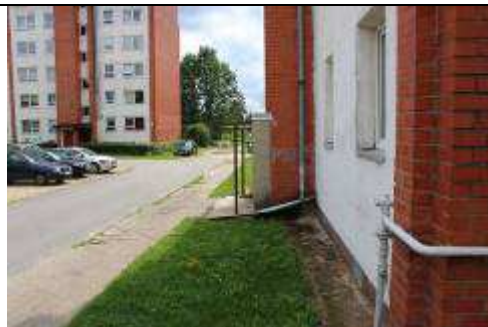
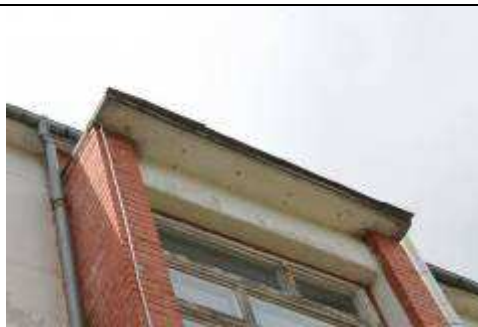
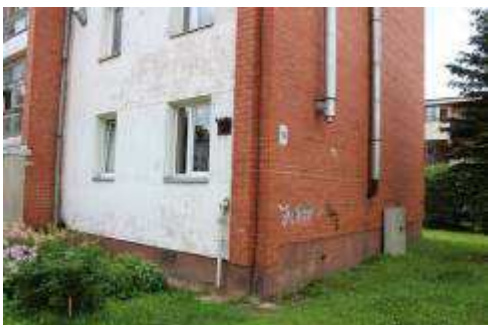
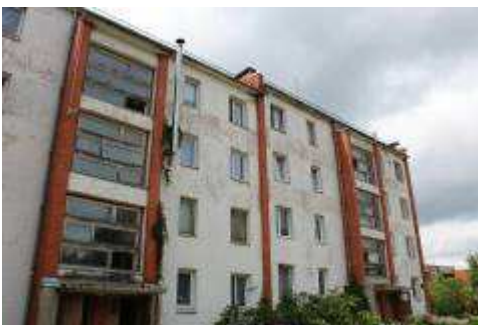
Tika konstatēts, ka uz nesošām ķieģeļu ārsienām atsevišķās vietās ir bojājumi. Lokālās vietās ķieģeļi ir atslāņojušies un izdrupuši mitruma ietekmē.

Kopumā ēkas nesošo sienu tehniskais stāvoklis vērtējams kā **apmierinošs**. Lai nodrošinātu ārsienu ilgmūžību, nepieciešama virsmas atjaunošana visā bojātā laukumā.

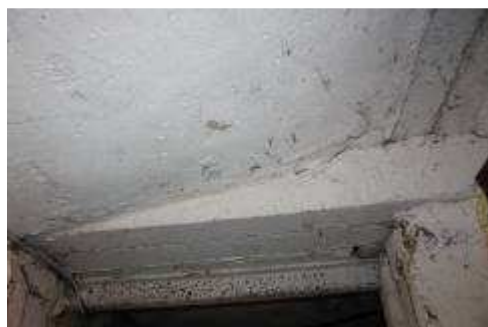
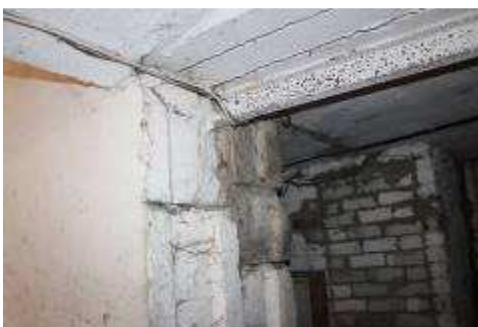
Pagraba telpas durvju aiļu pārsedzes veidotas no saliekamā dzelzsbetona. Pārsedzes bez acīm redzamām deformācijām. Pārsedžu tehniskais stāvoklis vērtējams kā **apmierinošs**.

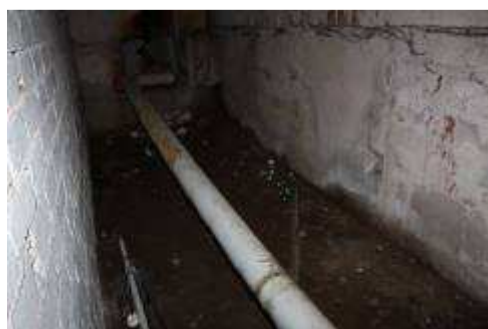
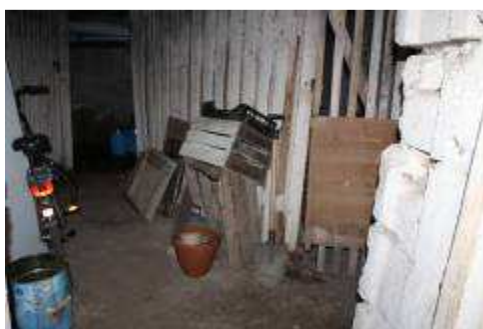
Vizuālās apsekošanas laikā pagrabstāva grīdu konstrukciju atsegšana, lai noskaidrotu izmantotos materiālus un to slāņu biezumus, netika veikta. Apsekojamajai ēkai pagrabstāva grīdas segums ir veidots no betona, vietām smilts bērumis (tehniskie koridori). Betona grīda nelīdzena un zemas kvalitātes.

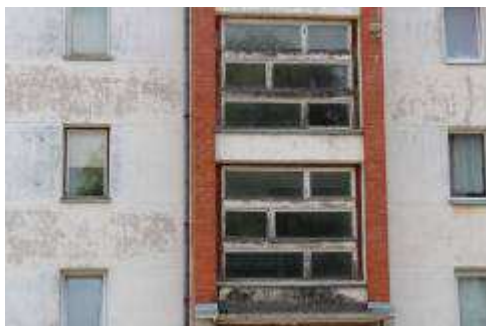
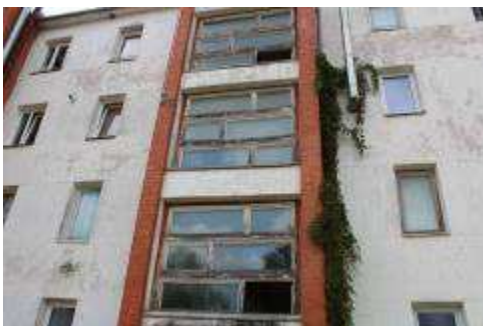
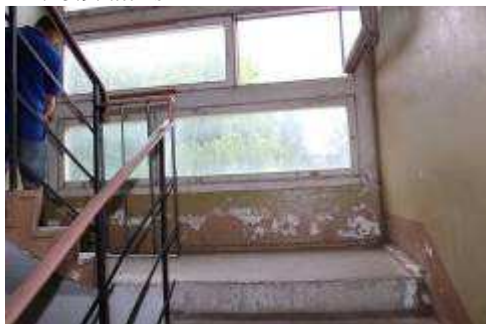
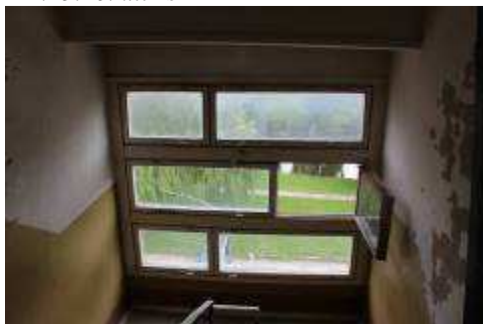
Kāpņu telpās logi ar koka rāmi un divu stikla pildījumu. Esošie logi **neatbilst LBN 002-15 “Ēku norobežojošo konstrukciju siltumtehnika” prasībām. To tehniskais stāvoklis vērtējams kā neapmierinošs.**
