## Vizuālās/tehniskās apsekošanas atzinums

Daudzdzīvokļu ēka

Pārupes iela 2, Baldone, Baldones nov.

2018. gada oktobris

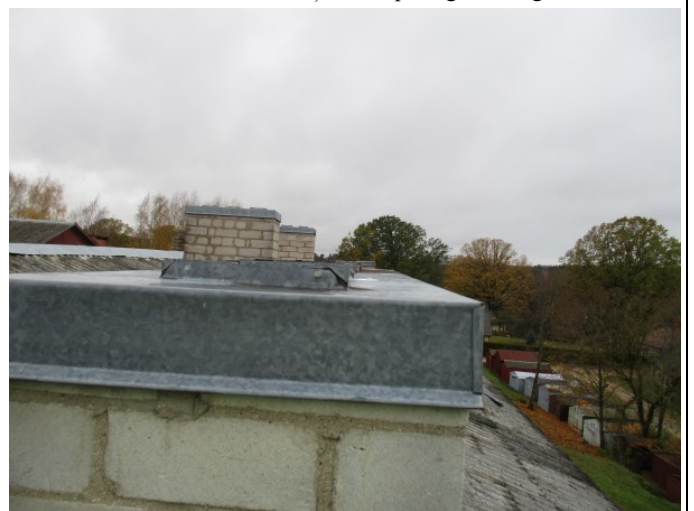
4.8.8. att. Atjaunoti virsjumta daļas mūra vēdināšanas izvadi

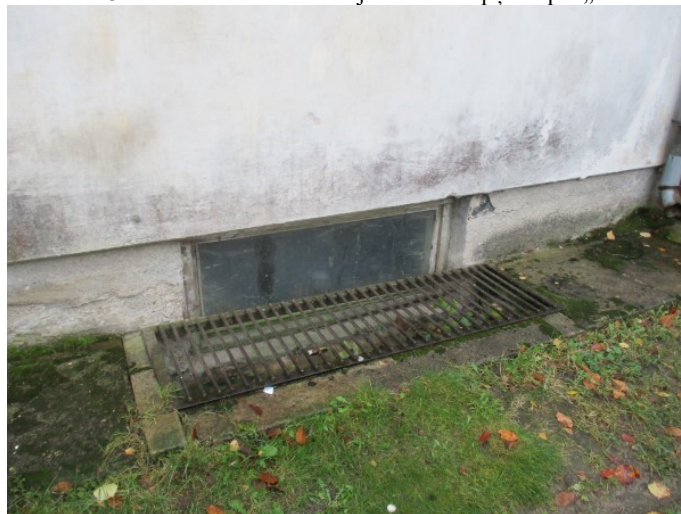
| <p>Ēkai sākotnēji izbūvēti koka konstrukcijas logi ar dubultajām (savietotajām) vērtņēm un parasto stiklojumu. Laika gaitā vairums veco koka logu ir nomainīti pret dažādiem PVC konstrukcijas logiem ar stikla paketēm. Kāpņu telpas un pagrabstāva logi saglabājušies no ēkas pirmsākumiem, kas ir novecojuši neblīvi, daļai nav furnitūras elementu u.c.</p> <p>Esošie PVC logi ir izgatavoti dažādos laika periodos, tiem ir dažādi izgatavotāji (t.sk. siltumtehnikās īpašības un kvalitātes rādītāji), atšķirīgi rāmju toņi kā arī nezināma montāžas kvalitāte.</p> <p>Kāpņu telpām nesenā pagātnē uzstādītas sešas metāla konstrukcijas ārdurvis (bez kodu slēdzenes un aizvērēj mehānismiem) ar stikla paketes logu- nav informācijas par to siltumtehnikajiem rādītājiem, bet tehniskais stāvoklis vērtējams kā apmierinošs. Noejai pagrabstāvā uzstādītas 6 siltinātas metāla konstrukcijas durvis- nepietiekamās vēdināšanas rezultātā uz durvju virsmām no iekšpuses veidojas kondensāts.</p> <p>Esošās kāpņu telpu metāla durvis ieteicams aprīkot ar durvju aizvērēj mehānismiem un kodu atslēgu. Pagrabstāva metāla durvīm ieteicams iestrādāt vēdināšanas lūciņu vai arī caur pagrabstāva logiem ierīkot vēdināšanu atbilstoši normatīvu prasībām. Tuvākajā laikā nepieciešams veikt visu koka konstrukcijas logu nomaiņu pret energoefektīvākiem izstrādājumiem. Esošajiem PVC logiem ieteicams veikt profilaktisko apkopi kā arī veikt atbilstošu aiļu apdari.</p> | |

4.13.6. att. Koka konstrukcijas logi pagrabstāvā

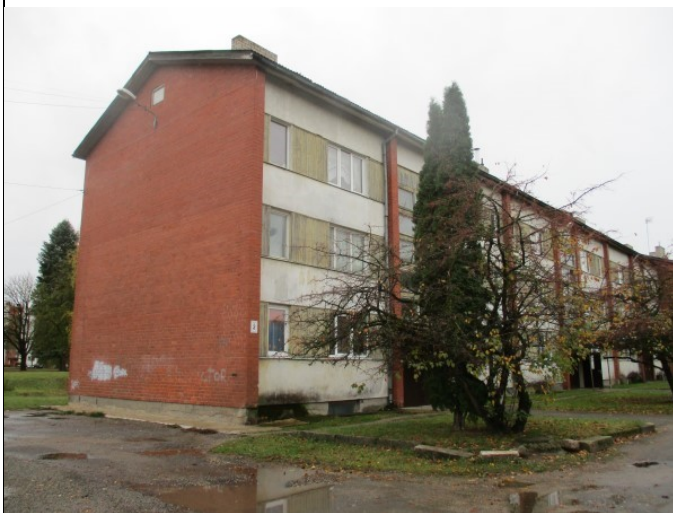
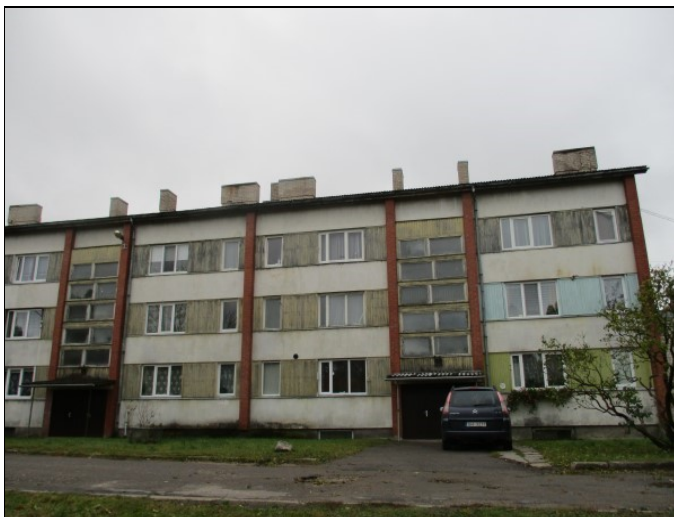
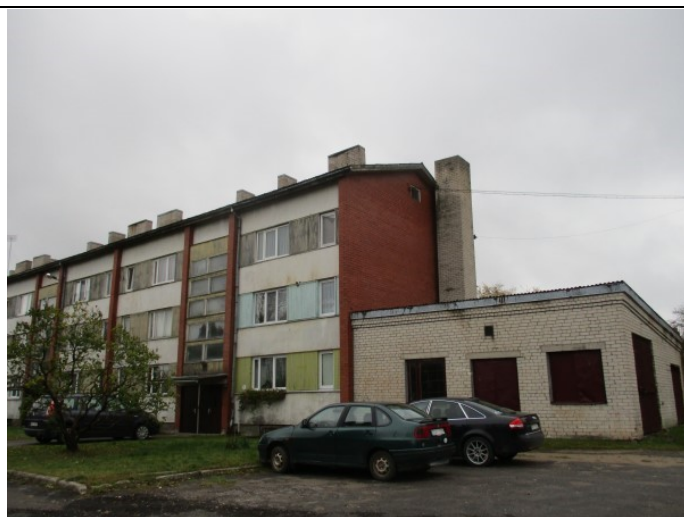
(atšķiras logu rāmju toņi). Fasādes ir noputējušas, netīras, lokālās vietās mitruma un sala bojātas (t.sk. erozijas bojājumi) kā arī bioloģiskais apaugums. Ēkas dienvidu puses fasādē aug vītenaugi kā arī krūmi, kas bojā fasādi.

Kopējais fasāžu apdares stāvoklis ir neapmierinošs ar tendenci pasliktināties. Nepieciešams veikt ārsienu energoefektivitātes uzlabošanu kā arī veikt atbilstošu fasādes apdares atjaunošanu, pirms tam veicot paneļu sadurvietu šuvju remontu/hermetizēšanu un virsmu dezindekciju. Jāparedz organizētu lietuvu ūdens novadišanu no jumta, lai novērstu pamatu zonas mitrināšanos. Jāveic vītenaugu un krūmu novākšana dienvidu puses fasādē.
