Tehniskās apsekošanas atzinums

Vanagkalnu iela 16, Baldone, LV-2125, kad. Nr. 8025 006 0232 001.

Rīga, 2019. gada septembris

Daudzdzīvokļu dzīvojamā ēka, Vanagkalnu iela 16, Baldone, LV-2125, zemes vien. kad. apz. 8025
006 0232

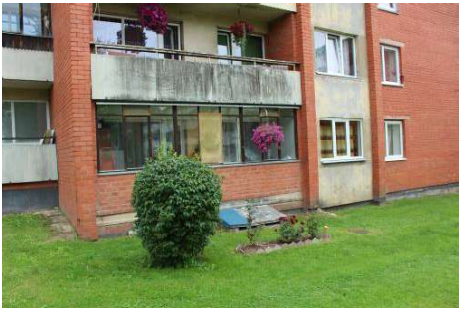
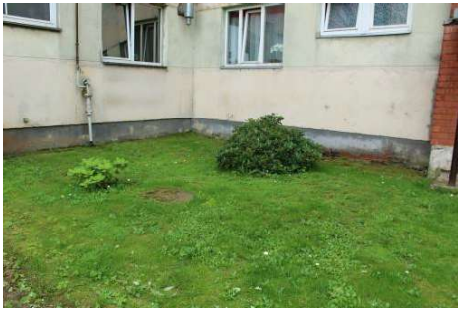
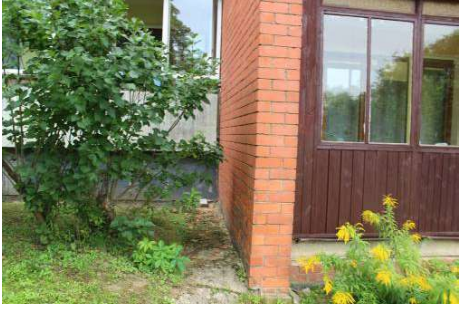
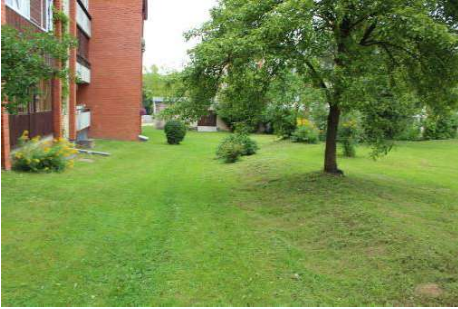
3.3	apstādījumi un mazās arhitektūras formas	
3.3.1 dekoratīvie stādījumi, zāliens, lapenes, ūdensbaseini, skulptūras	<p>Apsekojamās ēkas teritorijā ir zaļā zona, uz kuras atrodas atsevišķi augoši koki un krūmi, kuru kopšanai vai griešanai netiek pievērsta pārāk liela uzmanība. Ēkas Rietumu un Austrumu fasādes pusēs izveidotas atsevišķas puķu dobes. Kopumā zaļās zonas tehniskais stāvoklis vērtējams kā apmierinošs.</p>	<p>35</p> <p>Vizuālais nolietojums, %</p>

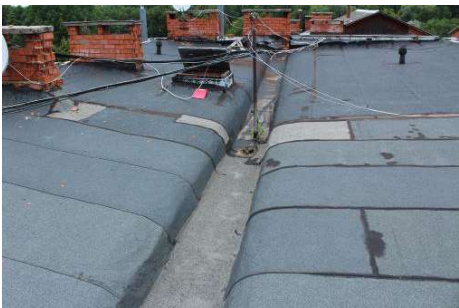
<p>4.8.1. attēls 4.8.2. attēls 4.8.3. attēls 4.8.4. attēls</p>	<p>40 Vizuālais nolietojums, %</p>

<p>Starpstāvu pārseguma paneļiem savienojuma vietās ar ārējo gāzbetona sienu paneļiem lodžijās un kāpņu telpās atsevišķās vietās atslāņojies aizsargslānis..</p>     <p>4.6.5. attēls 4.6.6. attēls</p> <p>Kopumā pārseguma konstrukcijas tehniskais stāvoklis vērtējams kā apmierinošs.</p>	
<p>4.7</p>	<p>Būves telpiskās noturības elementi</p>	<p>-</p>
	<p>Ēkas konstruktīvā shēma veidota kā bezkarkasa ēka ar šķērsvirzienā nesošām ķieģeļu sienām. Sekciju stingrumu garenvirzienā nodrošina ar atsevišķiem ķieģeļu sienu posmiem un stingriem starpstāvu pārsegumu diskkiem, kas saistīti ar garenvirziena un šķērsvirziena ķieģeļu mūra sienām. Ēkas noturību nodrošina arī kāpņu telpu nesošās sienas, kas savienotas ar ēkas karkasa elementiem.</p>	<p>-</p>
<p>4.8</p>	<p>Jumta elementi: nesošā konstrukcija, jumta klājs, jumta segums, lietusūdens novadsistēma</p>	
<p>4.8.1 jumta konstrukcijas veids, konstrukcija un materiāls</p>	<p>Dzīvojamai ēkai ir horizontālais jumts ar nelielu slīpumu uz ēkas vidusdaļu, kur izveidota lietus savākšanas "sile", lietus ūdens novadīšanas nodrošināšanai. Jumta nesošās konstrukcijas – saliekamie dzelzsbetona jumta paneļi, kas balstīti uz nesošajām sienām. Virs viena no ēkas korpusiem izveidots divslīpju jumts, kas veidots ko koka konstrukcijām un balstīts uz esošā jumta konstrukcijas.</p>

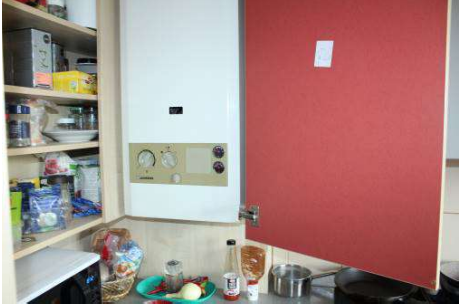
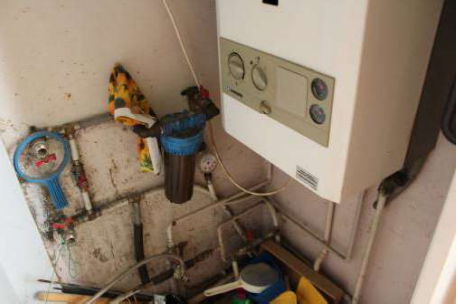
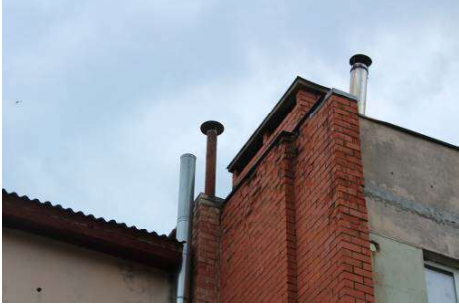
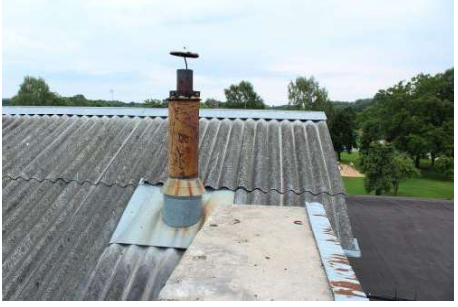
4.14	apkures krāsnis, virtuves pavadī, dūmeņi	
	<p>Apsekojamai ēkai ir izbūvētas dažāda veida individuālās apkures sistēmas (gan gāzes katli, gan krāsnis), virtuvēs gāzes katli, istabā krāsnis, to izvadi ir ielaisti skursteņos, kas izvadīti uz ēkas fasādes vai jumta, krāšņu un pavadu tehniskais stāvoklis kopumā vērtējams kā apmierinošs.</p> <div style="display: flex; justify-content: space-around;"> <div style="text-align: center;">

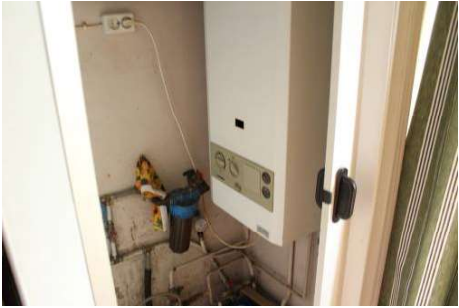
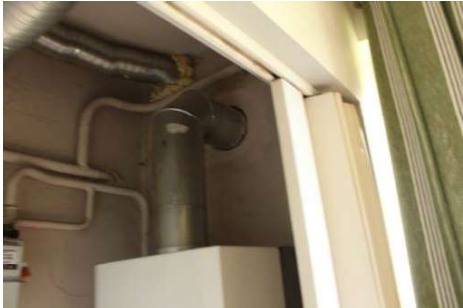
<p>5.2.1. attēls</p> <p>5.2.2. attēls</p> <p>Apsēkotajā ēkā karstais ūdens tiek sagatavots katrā dzīvoklī individuāli. Daļai dzīvokļu tas tiek sagatavots elektriskajos boileros, daļā dzīvokļu ar malkas vai gāzes apkures karstā ūdens uzsildes sistēmām. Karstā ūdens apgādes sistēmas tehniskais stāvoklis vērtējams kā neapmierinošs.</p>	<p>40</p> <p>Vizuālais nolietojums, %</p>
<p>5.3</p>	<p>apkures sistēma, tās cauruļvadi, stāvvadi, ventīļi, cauruļvadu izolācija, apkures katli, siltummaiņi, mērāparāti, automātika un citi elementi</p>	
	<p>Uz ēkas apsekošanas brīdī, siltumapgāde tika sagatavota individuāli katrā dzīvoklī ar malkas vai gāzes apkures krāsnīm un katliem, atsevišķos dzīvokļos ir izveidota centrālā apkures sistēma dzīvokļa ietvaros. Kopumā apkures sistēmas tehniskais stāvoklis vērtējams kā apmierinošs.</p>

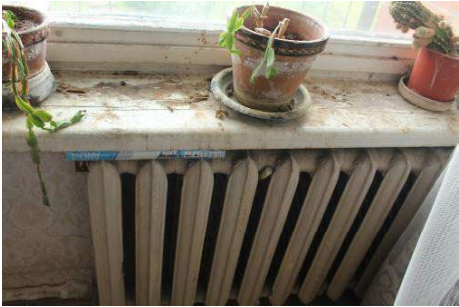
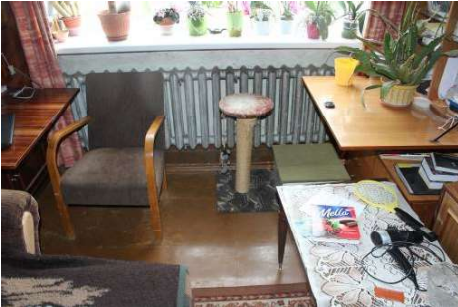
<p>5.4.</p>	<p>centrālā apkures radiatori, kaloriferi, konvektori un to pievadi, siltuma regulatori</p>	
	<p>Kā apkures elementi ēkā uzstādīti gan Padomju laika radiatoru radiatoru nomaīņa, gan daļā dzīvokļu veikta radiatoru nomaīņa. Padomju laika siltumdevēju siltumapmaiņa ir nepietiekama. Kopumā apkures elementu tehniskais stāvoklis vērtējams kā apmierinošs, izņemot dzīvokļus, kur saglabāti sākotnējie radiatoru radiatoru, tur to tehniskais stāvoklis vērtējams kā neapmierinošs.</p>
