## Vizuālās/tehniskās apsekošanas atzinums

Daudzdzīvokļu ēka

Vanagkalnu iela 15, Baldone, Baldones nov.

2018. gada novembris

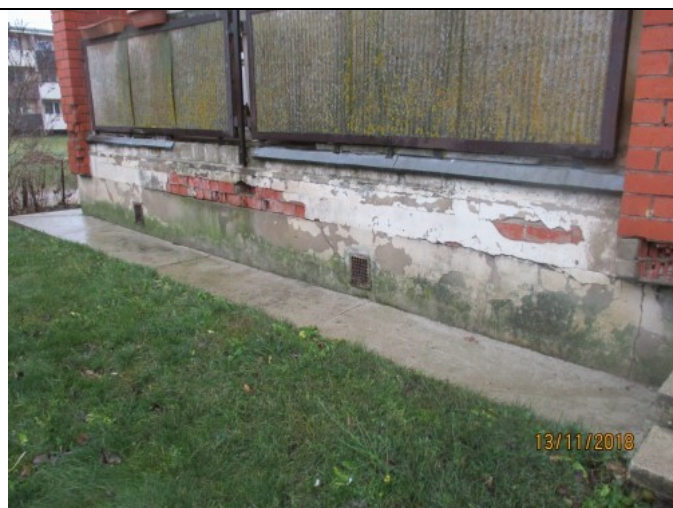
4.1.3. att. Bojāta cokola apdare

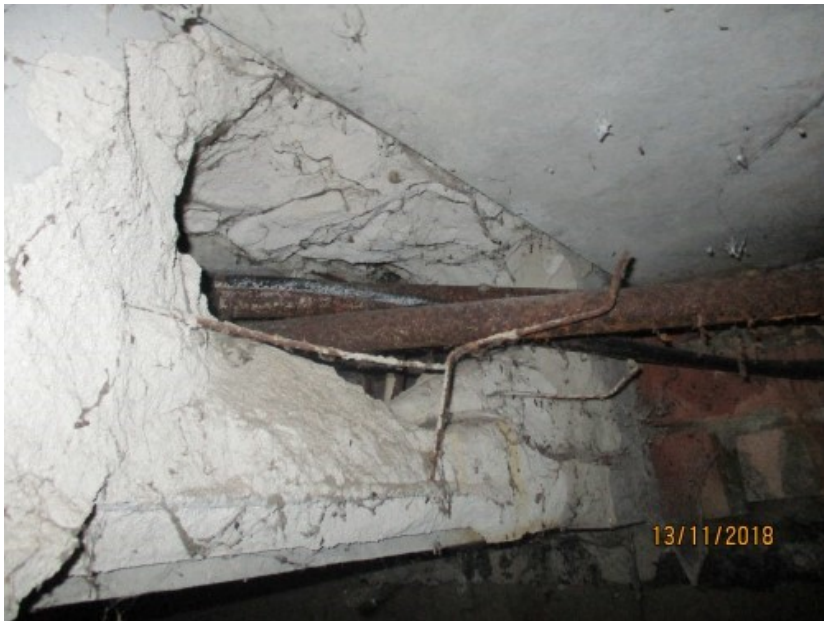
| <p>Tika apsekoti pagrabskāva un bēniņu pārsegumi (vietās, kur bija nodrošināta piekļuve), kas būvēti no rūpnieciski izgatavotiem saliekamā dzelzsbetona dobajiem paneļiem (biezums aptuveni 220 mm, laidums līdz 6000 mm). Paneļiem novērojamas nelielas augstuma starpības vienam pret otru atsevišķās vietās, kas skaidrojams ar montāžas neprecizitātēm. Paneļu savstarpējās savienojuma vietās novērojamas nelielas plaisiņas kā arī neaizpildītas šuves, kas klasificējams kā kosmētisks defekts un veicina siltuma zudumus 1. stāva dzīvokļiem.</p> <p>Pagrabskāva zem kāpņu telpas Nr. 1 konstatēti bojājumi vieglbetona pārsedzei- vidusdaļā izkalts caurums un izvadīti inženiertīkli. Bojātas tērauda aptveres un atsegts stieņojums, kam novērojama virsmas korozija. Pēc izvietojuma un konstruktīvās shēmas, pārsedze nebalsta pārseguma paneļus, bet uzņem 1. stāva lodžijas norobežojošo starpsienu slodzes.</p> <p>No nestspējas viedokļa pārsegumi ir apmierinošā tehniskajā stāvoklī pie pašreizējām iedarbēm. Jāveic bojātās vieglbetona pārsedzes remontu.</p> | |
| 4.6.1. un 4.6.2. att. Ēkas pagrabskāva dz-betona paneļu pārsegumi (malkas novietne) | |

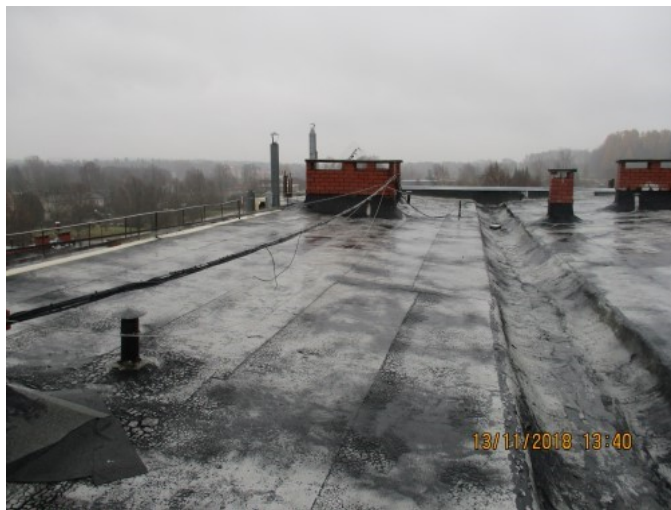
4.8.3. un 4.8.4. att. Bojāts/novecojis jumta segums

Jumta konstrukciju kopējais tehniskais stāvoklis vērtējams kā apmierinošs un stabils pie pašreizējām iedarbēm. Jumta seguma tehniskais stāvoklis vērtējams kā daļēji apmierinošs ar tendenci pasliktināties- tuvākā laikā jāveic virsklāja seguma atjaunošanu un atbilstošu pieslēgumu izbūve vēdināšanas mūra kanāliem. Pašlaik jāveic izvadu nasegcepurīšu uzstādīšanu, iekšējo tekņu tīrīšanu (t.sk. noteku trūkstošo sietu uzstādīšanu). Ieteicams demontēt vājstrāvu gaisa vadu līnijas un antenas, kas izvietotas uz jumta, kas ir neaktīvas un/vai patvaļīgi izbūvētas. Veicot jumta remontdarbus, nepieciešams nomainīt arī novecojušos čuguna lietus ūdens novadīšanas stāvvadus. Jumta remontdarbu laikā nepieciešams veikt virsumta daļas mūra vēdināšanas kanālu apmetuma izveidi, vai atbilstoša pārklājuma uzklāšanu, lai tiktu pasargāts ķieģeļu mūris. Jāveic bēniņu pārseguma siltināšanu (piemēram, ar ekovati paredzot apkalpošanas laipas).

1. Tuvākā nākotnē jāveic jumta seguma virskārtas nomaiņa (t.sk. lietus ūdens čuguna stāvvadu nomaiņu);
2. Pagrabstāvā zem kāpņu telpas Nr. 1 konstatēti bojājumi vieglbetona pārsedzei- vidusdaļā izkalts caurums un izvadīti inženiertīkli. Bojātas tērauda aptveres un atsegs stiegrojums, kam novērojama virsmas korozija. Nepieciešams veikt pārsedzes atjaunošanu;

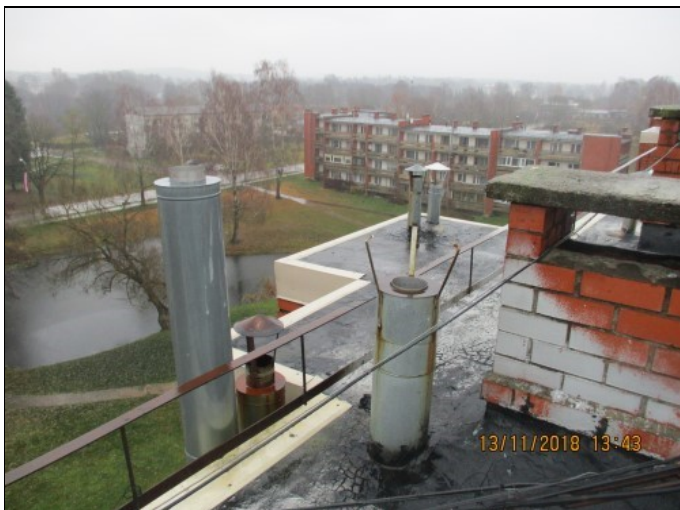
Virsumta ventilācijas izvadi būvēti no ķieģeļu mūra, saglabājušies dz-betona konstrukcijas nasegumtiņi, kas apkausēti ar bitumena ruļļmateriālu (daļai ir norauta hidroizolācija).

4.8.11. Dūmkanālu izvadi virs jumta

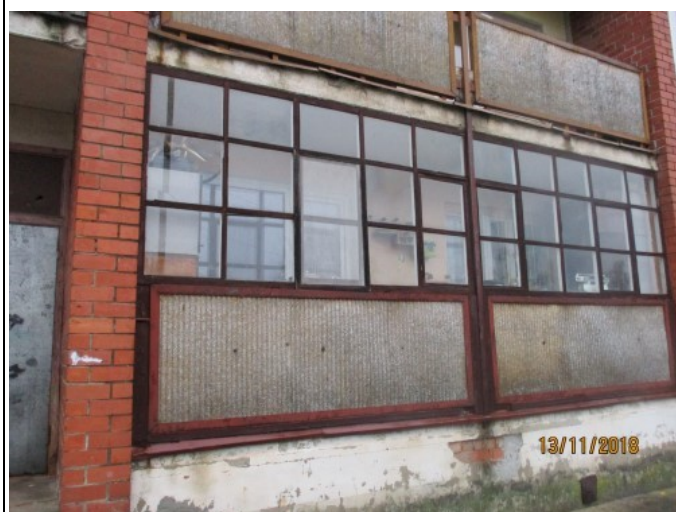
Ēkai izbūvētas lodžijas ēkas dienvidu puses fasādē. 22 lodžijas ir aizstiklotas dažādos laika periodos (gan PVC rāmji ar pakešstikliem, gan koka rāmji ar parasto stiklojumu). Hidroizolācija lodžijām- tiek pieņemta kā neesoša vai bojāta. Novērojami notecējumi uz fasādes un lāseņu bojājumi. Margas būvētas no metāla profilu karkasa, kam novērojama virsmas korozija. Margu aizpildījums ir cementšķiedru vijņotās loksnes, kam novērojams bioloģiskais apaugums. Jāveic margu pretkorozijas apstrāde un krāsošana, vēlams aizpildījuma nomaiņa pret vizuāli pievilcīgāku materiālu, jāveic hidroizolācijas iekļāšana atsegtajām lodžijām (t.sk. lāseņu iestrāde).

4.9.3. att. Iestiklotas lodžijas

12. Jāveic āra kāpņu virsmas remonts, jāuzstāda lenterī/margas;
13. Jāveic korodējušo lodžiju margu pretkorozijas apstrāde un hidroizolācijas ieklāšana grīdām. Ieteicams nomainīt norobežojošās loksnes pret vizuāli pievilcīgākām;

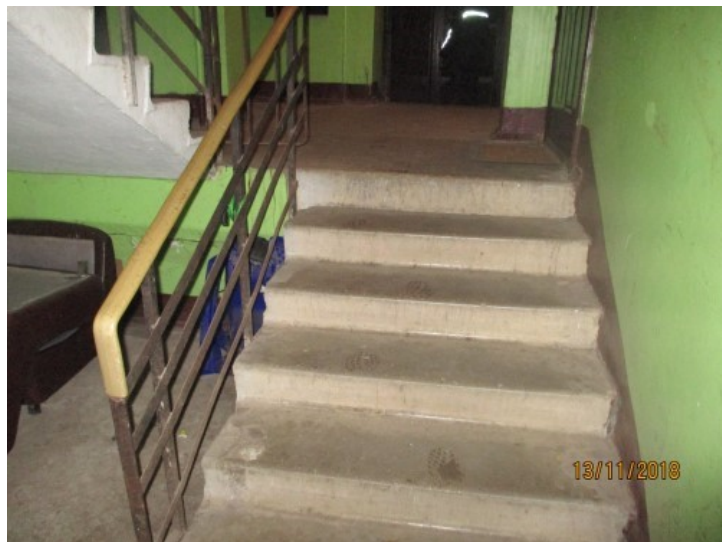
4.10.3. att. Kāpņu telpas kāpnes

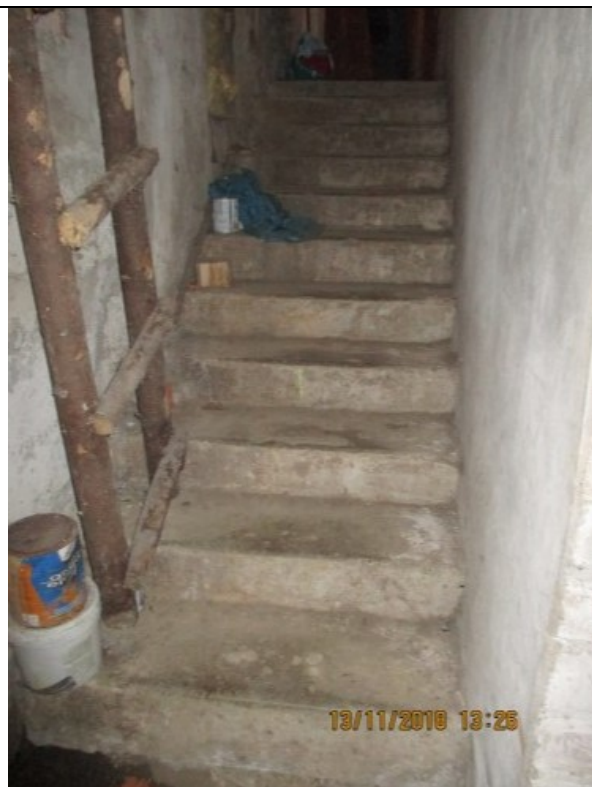
4.10.4. att. Kāpnes noejai pagrabstāvā

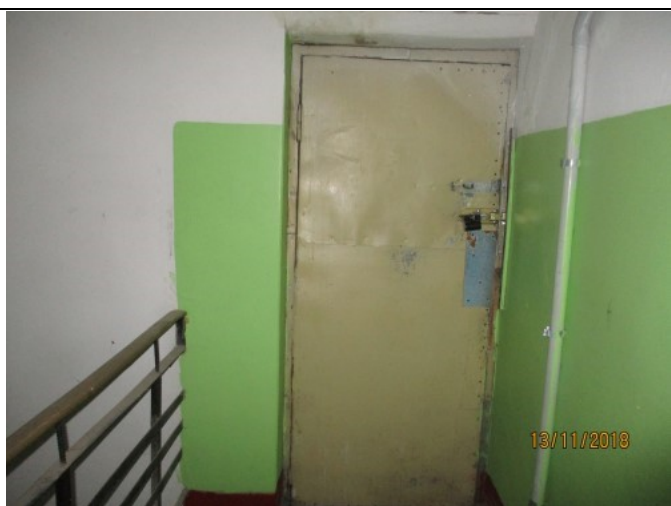
4.13.2. att. Koka konstr. durvis nokļūšanai bēniņos

4. Mūra pilastru izvīzījumiem ieteicams veikt pamatu izbūvi un apstrādāt korodējušos metāla elementus balstījumu vietās ar pretkorozijas līdzekļiem;
5. Jāveic bēniņstāvu lūku nomaiņa (2 gab.) pret hermētiskāku (ieteicams komplektā ar kāpnēm);

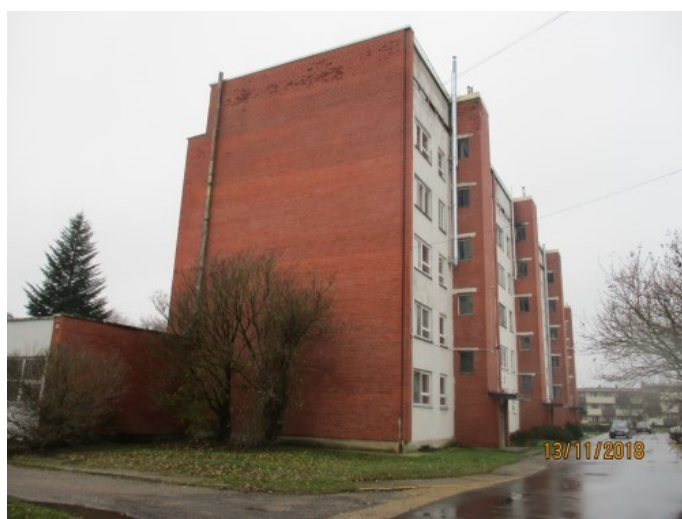
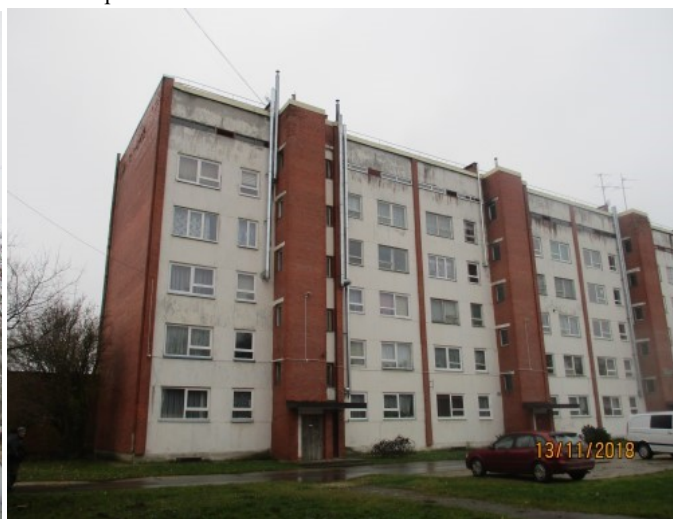
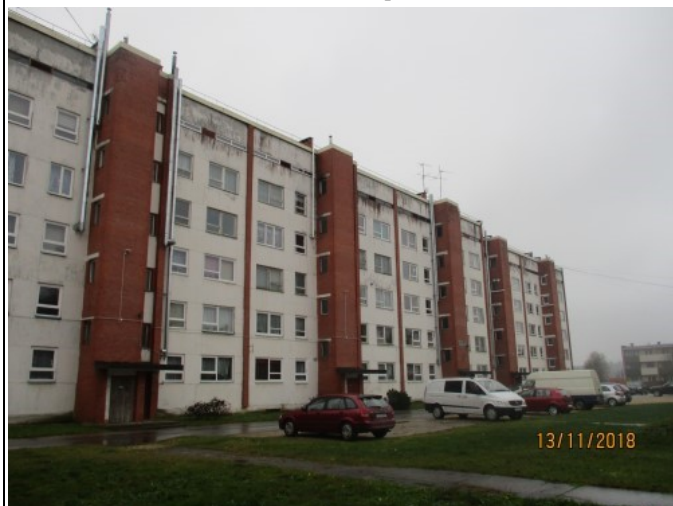
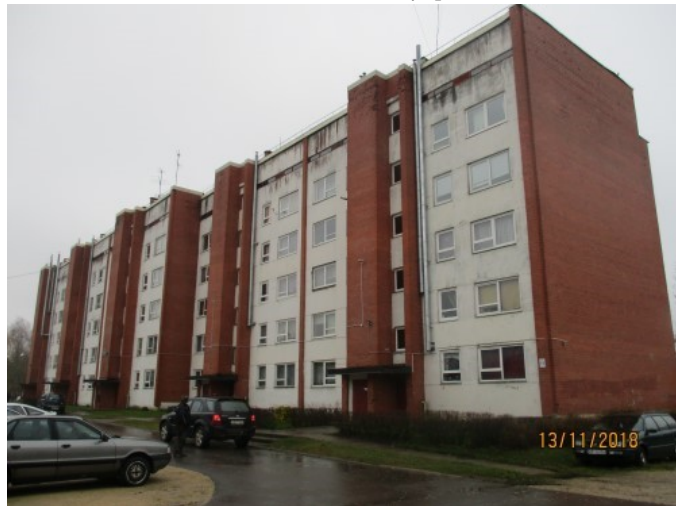
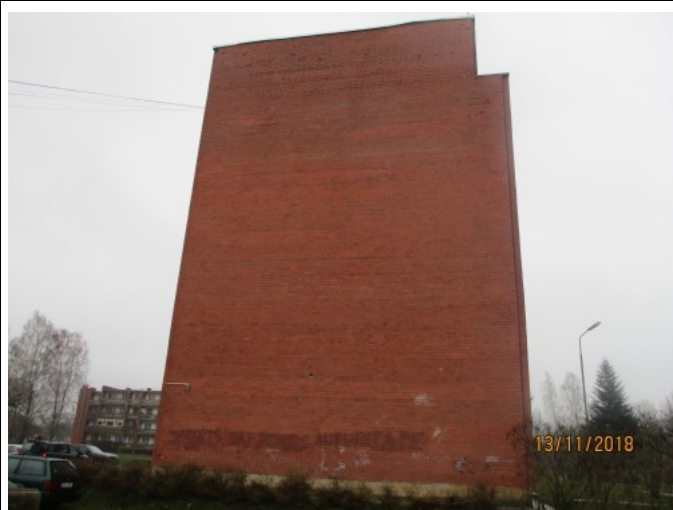
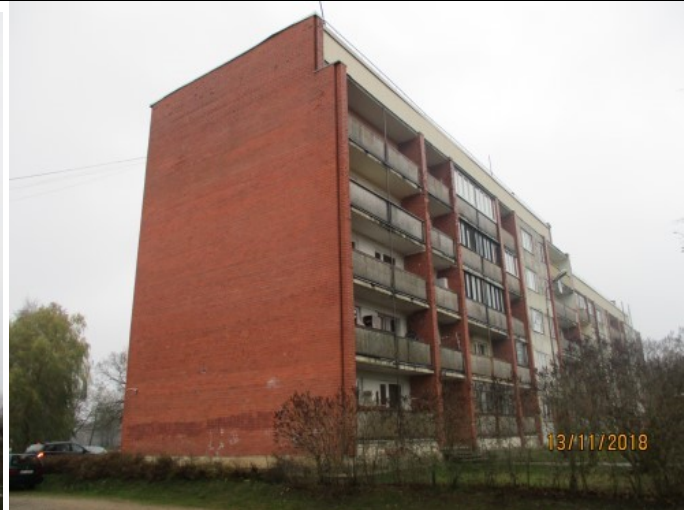
| <p>Ēkas fasādes būvētas salīdzinoši vienkāršas bez dekoratīvajiem elementiem. Gala fasādes- šuvots māla ķieģeļu mūris. Sānu fasādes- vieglbetona gludie, krasotie paneļi starp mūra pilastriem. Starplogu daļas aizmūrētas ar gāzbetona blokiem un apmestas- novērojama apmetuma atdalīšanās. Koka konstrukciju logu un durvju krāsojums ir bojāts/novecojis. Vairums logu ailu nav veikta atbilstoša ailu apdare (atsegtas putas). Aptuveni trešdaļa lodžiju ir iestiklotas, pārējās ir vaļējas. Lodžiju margas ir korodējušas un norobežojošām loksnēm novērojams bioloģiskais apaugums. Nav ievērots logu vienots risinājums (atšķiras logu rāmju toņi). Fasādes ir noputējušas, netīras, augšējo sienu daļās mitruma un sala bojātas (t.sk. erozijas bojājumi) kā arī bioloģiskais apaugums.</p> <p>Kopējais fasāžu apdares stāvoklis ir neapmierinošs ar tendenci pasliktināties. Nepieciešams veikt ārsienu energoefektivitātes uzlabošanu kā arī veikt atbilstošu fasādes apdares atjaunošanu, pirms tam veicot paneļu sadurvietu šuvju remontu/hermetizēšanu un virsmu dezinfekciju.</p> | |

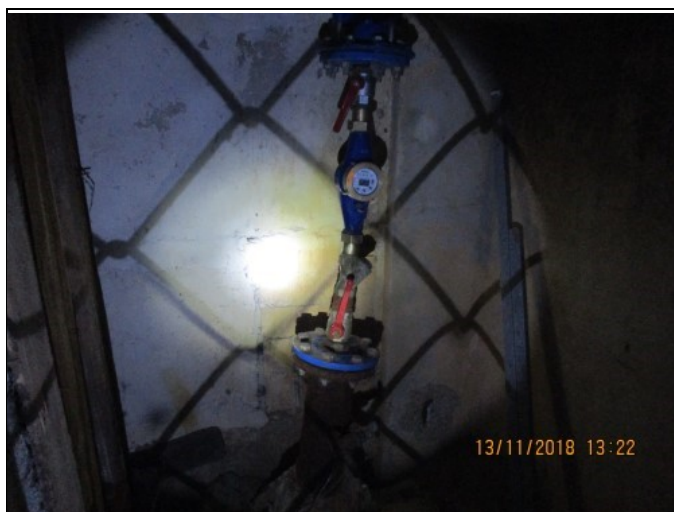
Ēkas aukstā ūdens apgāde tiek nodrošināta no pilsētas centralizētā tīkla (ievada diametrs 50 mm). Ēka aprīkota ar ūdens skaitītāju. Aukstā ūdens sistēma (guļvadi) pagrabstāvā būvēta no metāla caurulēm, kas saglabājušies no ēkas būvniecības un ir korodējuši. Guļvadiem ir bojāta izolācija. Stāvvadi saglabājušies no ēkas būvniecības laika (normatīvais kalpošanas laiks cinkoto cauruļu cauruļvadiem līdz 30 gadiem) un tie tuvākajā nākotnē ir jāmaina (atsevišķi stāvvadu posmi laika gaitā ir mainīti).

5.1.1. att. Aukstā ūdens ievads ar skaitītāju
