Tehniskās apsekošanas atzinums

Vanagkalnu iela 19, Baldone, LV-2125, kad. Nr. 8025 006 0218 001.

Rīga, 2019. gada septembris

Daudzdzīvokļu dzīvojamā ēka, Vanagkalnu iela 19, Baldone, LV-2125, zemes vien. kad. apz. 8025
006 0218

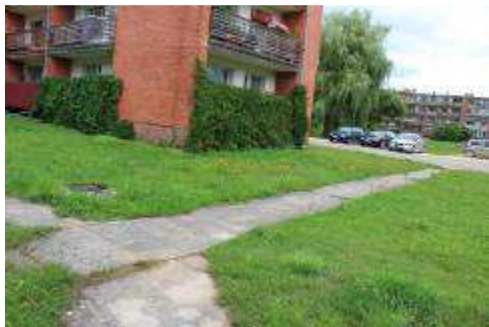
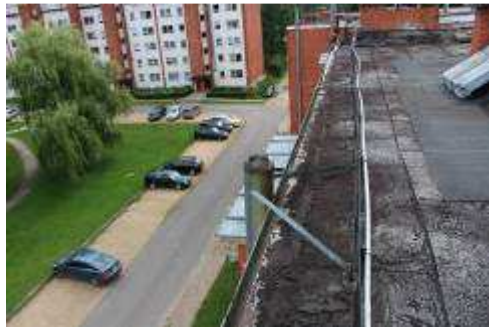
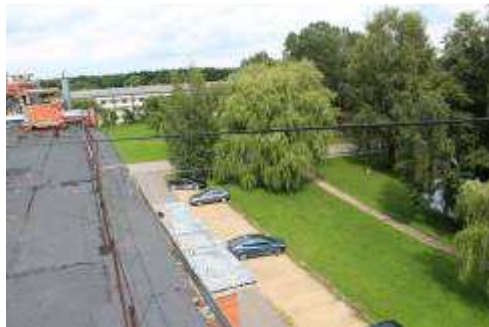
3.1	brauktuves, ietves, celiņi un saimniecības laukumi		
3.1.1 segums, materiāli, apdare	<p>Ēkas pieguļošajā teritorijā izveidots asfaltbetona / grants seguma piebraucamais ceļš un betona plākšņu celiņš pie ieejām ēkā. Ietvju segums pie ēkas ieejām pēdējo gadu laikā nav atjaunots ar iesēdumiem un izdrupumiem, un to tehniskais stāvoklis vērtējams kā neapmierinošs, piebraucamais ceļš (asfaltbetons) ieklāts pēdējo gadu laikā, labā tehniskā stāvoklī, grants seguma autostāvvietā vietām ar bedrēm. Kopumā piebraucamā ceļa (asfaltbetons) un grants seguma laukumu (stāvvietas) tehniskais stāvoklis vērtējams kā apmierinošs.</p> <div style="display: flex; justify-content: space-around;"> <div style="text-align: center;">   <p>3.1.1. attēls</p> </div> <div style="text-align: center;">

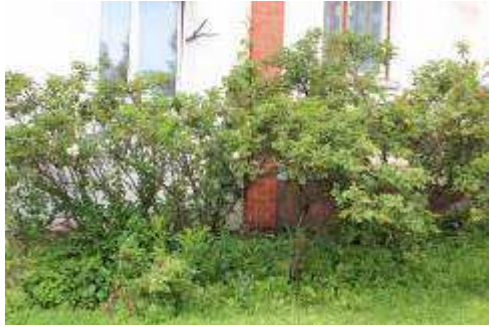
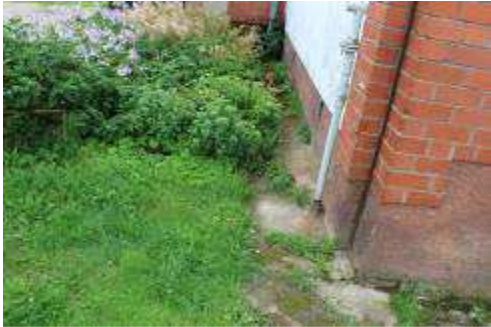
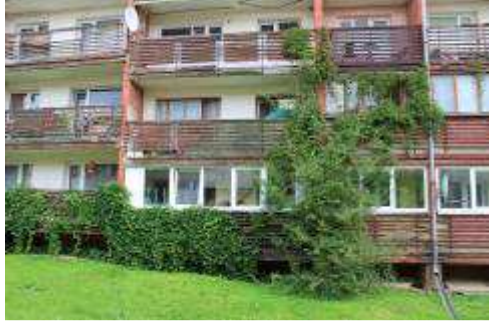
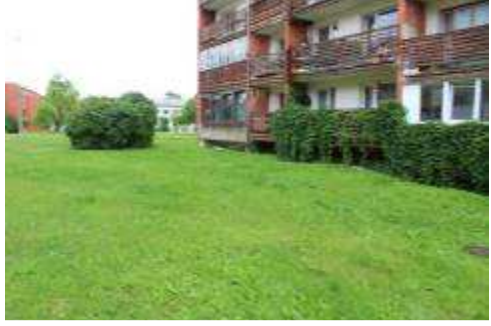
3.3	apstādījumi un mazās arhitektūras formas		
3.3.1 dekoratīvie stādījumi, zāliens, lapenes, ūdensbaseini, skulptūras	<p>Apsekojamās ēkas teritorijā ir zaļā zona, uz kuras atrodas atsevišķi augoši koki un krūmi, kuru kopšanai vai griešanai netiek pievērsta pārāk liela uzmanība. Ēkas Rietumu un Austrumu fasādes pusēs izveidotas atsevišķas puķu dobes. Kopumā zaļās zonas tehniskais stāvoklis vērtējams kā apmierinošs.</p>		<p>35</p> <p>Vizuālais nolietojums, %</p>

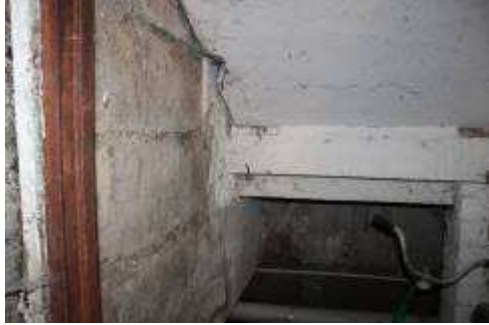
<p>4.1.1. attēls</p>

<p>3.3.4. attēls</p>		
<p>3.4</p> <p>3.4.1 veids, materiāls, apdare</p>	<p>nožogojums un atbalsta sienas</p> <p>Vizuālās apsekošanas laikā apsekojamajai ēkai pieguļošā teritorijā nožogojums netika konstatēti.</p>		<p>-</p>	
<p>4. Būves daļas</p>				
<p>4.1</p>	<p>pamatne un pamati</p>			
<p>4.1.1 pamatu veids, to iedziļinājums, izmantotie būvizstrādājumi</p>	<p>Apsekošanas gaitā ēkas pamati un pamatne netika atsegti. Saskaņā ar darba uzdevumu tika veikta pamatu apsekošana no ēkas pagraba un cokola līmenī no ēkas ārpusē. Apsekojot ēku, konstatēts, ka ēkai ir lentveida pamati. Ēkas pamati veidoti no FBS pamatu blokiem ar biezumu ~ 400 mm zem nesošajām sienām ēkas šķērsvirzienā novietotajām sienām, zem garenvirzienā novietotajām sienām izbūvēti pamatu paneli. Zem kāpņu telpas nesošajām sienām pamati ir no FBS pamatu blokiem. Apsekojot pamatus no pagraba iekšpuses netika fiksēti būtiski bojājumi vai caurejoši plaisu atvērumi.</p>		<p>25</p> <p>Vizuālais nolietojums, %</p>

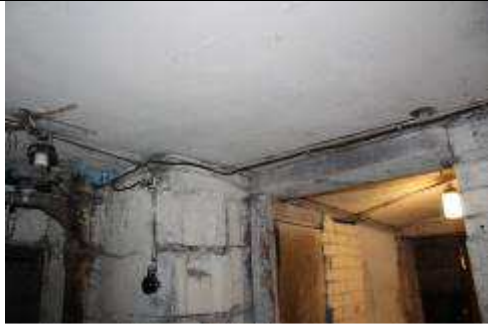
<p>4.2</p>	<p>Nesošās sienas, ailu sijas un pārsedzes</p>	
<p>4.2.1 pagraba nesošo sienu konstrukcija un materiāls (būv-izstrādājums). Konstruktīvās shēmas. Galveno konstruktīvo elementu biezums un šķērsriezums</p>	<p><u>Pagraba sienas.</u> Pagraba nesošās sienas ir veidotas no saliekamā dzelzsbetona pamatu blokiem, pamatu paneļiem un ķieģeļu mūra ar biezumu ~ 400 mm. Kopumā ēkas pagrabstāva nesošo sienu tehniskais stāvoklis vērtējams kā apmierinošs.</p>	<p>30 Vizuālais nolietojums, %</p>

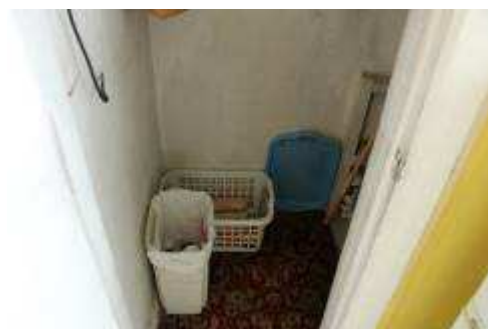
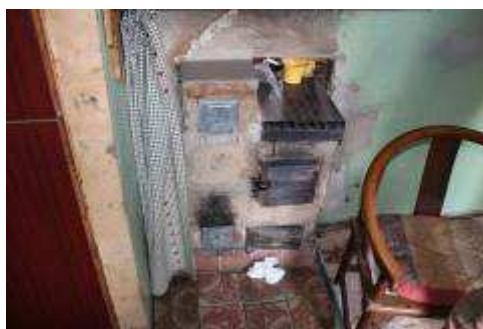
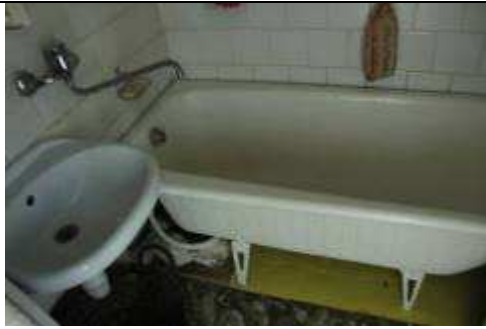
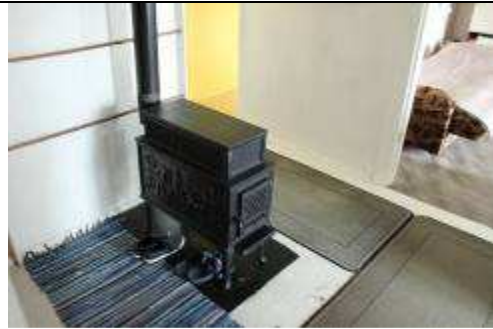
Dzīvojamās telpās grīdas segums no dažāda materiāla – linolejs, flīzes, lamināts. Kopumā grīdu tehniskais stāvoklis vērtējams kā **apmierinošs.**

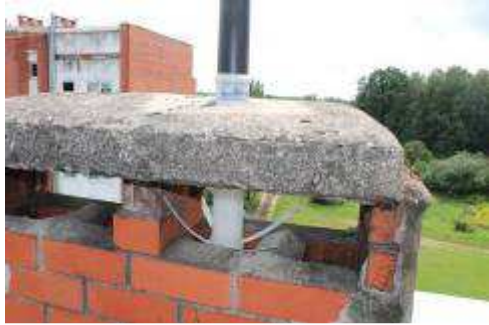
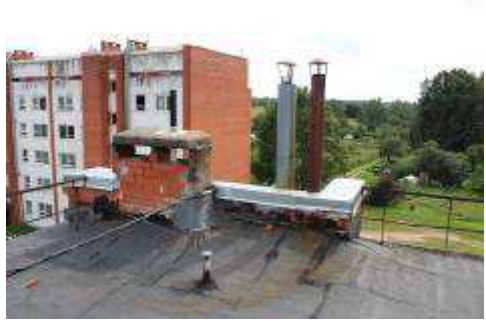
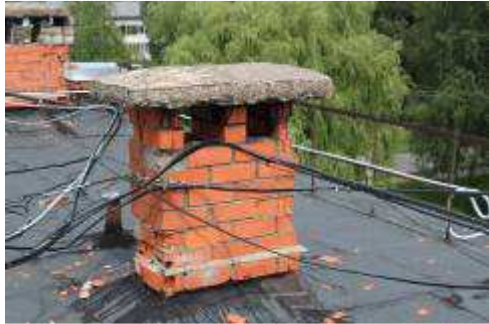
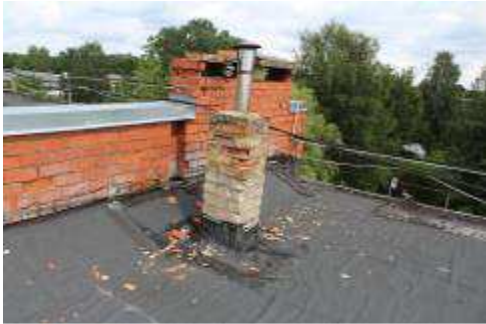
<p>4.16.5. attēls</p>	  <p>4.16.6. attēls</p>	
<p>Ventilācijas kanāli aprīkoti ar nosedzošiem betona elementiem, atsevišķi elementi, sadrupuši un ar mehāniskiem bojājumiem, atsevišķās vietās ķieģeļu mūris atslāņojies un sadrupis. Kopumā šahtu ventilācijas kanālu tehniskais stāvoklis vērtējams <u>kā neapmierinošs.</u></p>			
<p>4.17</p>	<p>liftu šahtas</p>		
	<p>Apsekojamai ēkai netika konstatētas liftu šahtas.</p>		<p>-</p>
<p>4.18</p>	<p>iekšējā apdare un arhitektūras detaļas</p>		
<p>4.18.1 iekšējās apdares veidi, materiāli</p>	<p>Ēkas kāpņu telpās un dzīvokļos lielākoties veikti remontdarbi, savukārt ir arī vietas, kur remontdarbi nav veikti pēdējos gados. Kāpņu telpas sienas krāsotas ar eļļas krāsu (vietām mitruma ietekmē novērojamas krāsas virskārtas atslāņošanās), bet augstāk apmetums un balsinājums, dzīvokļos dažāda veida sienu apdare. Griesti – balsināti. Kopumā ēkas koplietošanas telpu apdares tehniskais stāvoklis vērtējams kā <u>apmierinošs.</u></p>		<p>50 Vizuālais nolietojums, %</p>

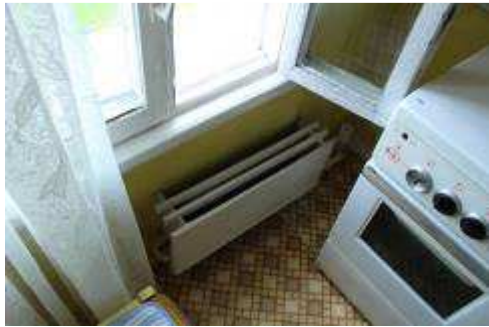
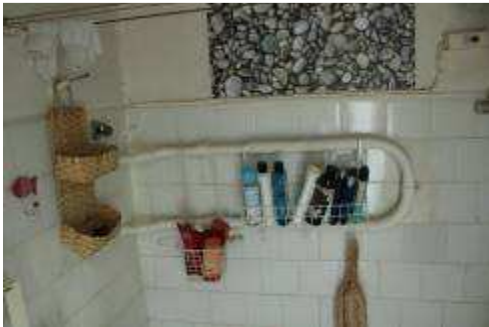
5.4.1. attēls	5.4.2. attēls
5.5.	elektroapgādes sistēma un elektrotehniskās ietaises	
	Elektroinstalācijas apsekotajās telpās vistīcāmāk ir kopš ēkas uzcelšanas brīža, bet lokālās vietās tā mainīta. Skaitītāji katram dzīvoklim izvietoti kāpņu telpās.	-

5.4.	centrālpkures radiatori, kaloriferi, konvektori un to pievadi, siltuma regulatori	
	<p>Kā apkures elementi ēkā uzstādīti gan Padomju laika radiatori, gan daļā dzīvokļu veikta radiatoru nomaiņa. Padomju laika siltumdevēju siltumapmaiņa ir nepietiekama. Kopumā apkures elementu tehniskais stāvoklis vērtējams kā apmierinošs, izņemot dzīvokļus, kur saglabāti sākotnējie radiatori, tur to tehniskais stāvoklis vērtējams kā neapmierinošs.</p>	<p>40</p> <p>Vizuālais nolietojums, %</p>
