## Vizuālās/tehniskās apsekošanas atzinums

Daudzdzīvokļu ēka

Pārupes iela 2, Baldone, Baldones nov.

2018. gada oktobris

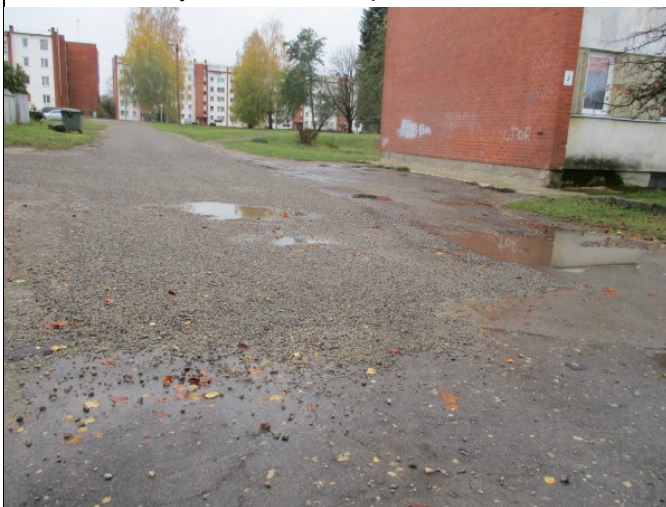
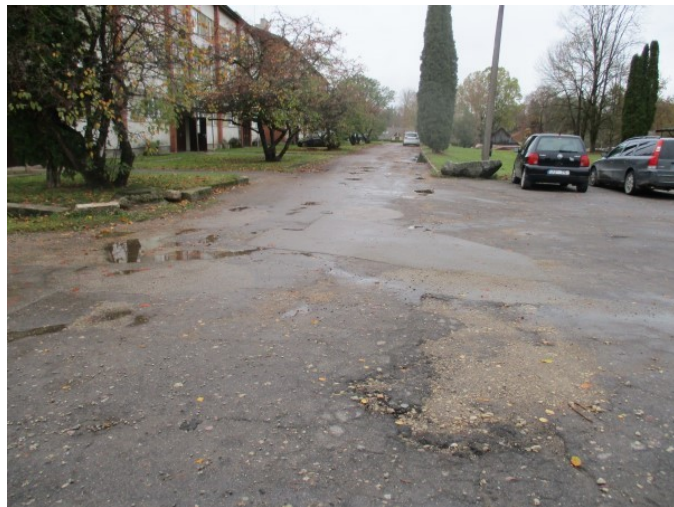
- 1) Piebraucamie ceļi būvēti no asfaltbetona seguma, kas pagaidām ir apmierinošā tehniskā stāvoklī ar tendenci pasliktināties- novērojamas nelielas plaisas, bedrītes un virskārtas bojājumi atsevišķās zonās, laika gaitā veidoti ielāpi. Nav izbūvēta organizēta lietus ūdens novadīšana. Tuvākā nākotnē ieteicams veikt virskārtas nomaiņu vai arī virskārtas remontu veicot plaisu aizdari ar bitumena mastikām un bedrīšu remontu ar "pilno tehnoloģiju", tādējādi samazinot destrukcijas progresu. Jāizbūvē organizēta lietus ūdens novadīšanas sistēma;
- 2) Īpašuma teritorija pārklāta ar melnzemi un zālienu. Īpašuma teritorijā iestādīti krūmi un koki. Kopumā, pieguļošā teritorija ir tīra un tiek kopta.

3.1.1. un 3.1.2. att. Asfaltbetona segums ar virsmas bojājumiem

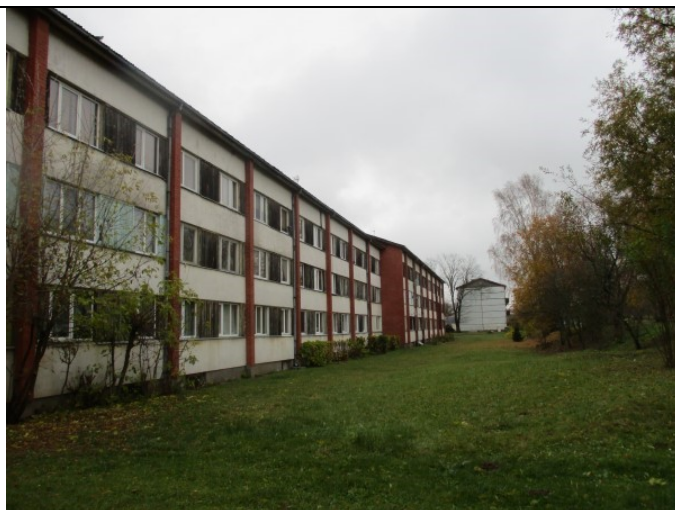
3.1.3. att. Zālājs un koki ēkas dienvidu puses fasādē

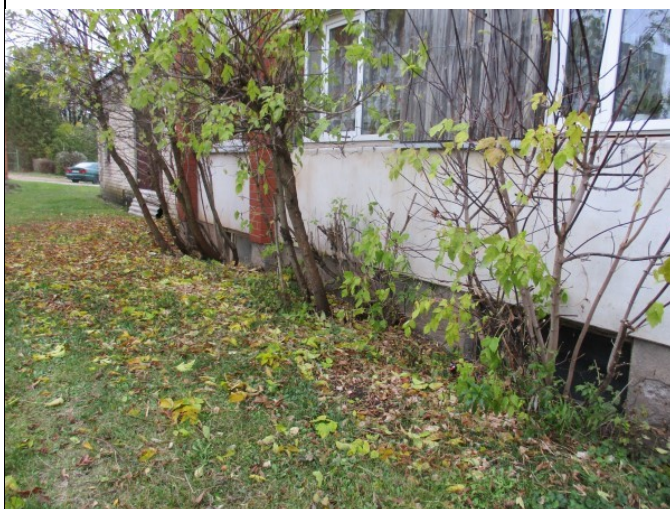
4.1.4. un 4.1.5. att. Koki un krūmi pie pamatiem

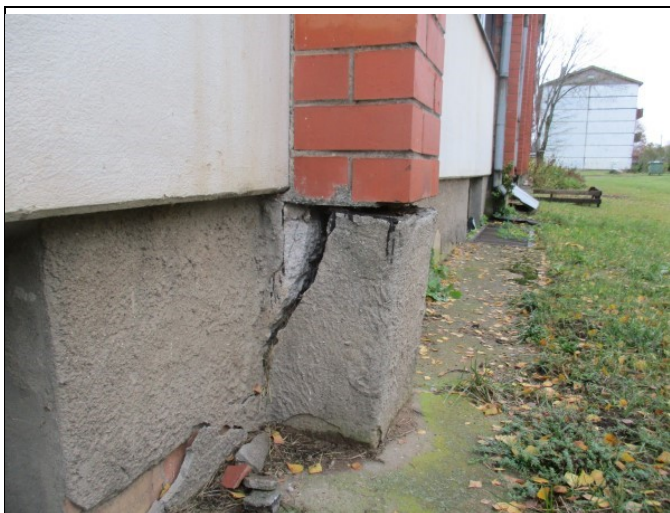
4.1.6.att. Pilastra pamatu atšķēlums

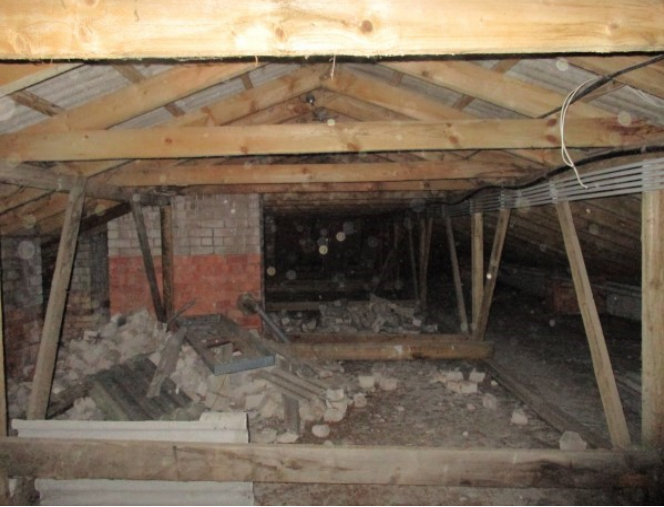
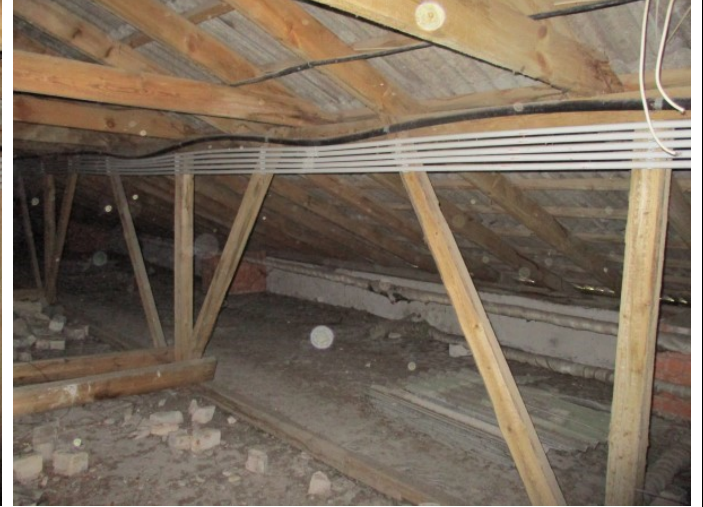
| <p>Ēkai izbūvēts divslīpju jumts. Plakņu slīpums aptuveni 30°. Ēkas jumta konstrukcijas ir būvētas no koka konstrukcijām. Kokmateriāla spāres (šķērsgriezuma izmērs 70x145 mm, solis 800 mm) ar latojumu (45x45 mm, solis 500 mm) balstītas uz vainagsijas un ēkas sānu mūra sienām kā arī jumta krēsla konstrukcijas ar savilcēm (statņu šķērsgriezums 100x100, atgāžņi 50x150 mm). Konstrukciju savienojuma veids- naglas un metāla skavas. Nav informācijas par koka konstrukciju apstrādi ar antipirēna pārklājumu. Jumta plēves nav iestrādātas. Bēniņi ir ventilējami.</p> <p>Jumta segums- azbestcementsa viļņotās loksnes, kas ir novecojušas un bojātas- lokālās vietās konstatētas plaisas ar iespējamu caurtecēšanu. Ēkas rietumu puses fasādē (pie gala sienas) bojāts jumta segums-jumta pārkare. Uz seguma novērojams bioloģiskais apaugums. Nav uzstādītas sniega barjeras.</p> <p>Izbūvēta ārējā lietus ūdens novadīšanas sistēma- cauruļveida cinkota skārda teknes un notekcaurules (d=100 mm, ieejas jumtiņiem 60 mm). Fiksēti tekņu un noteku bojājumi (nehermētiski tekņu un noteku savienojumi, atsevišķām notekcaurulēm trūkst apakšējie posmi, cauruļu virsmas korozija). Lietus ūdens tiek novadīts tieši pamatu tuvumā, tādējādi mitrinot pamatus un veicinot veģetatīvo apaugumu.</p> <p>Virsjumta ventilācijas izvadi būvēti no ķieģeļu mūra, kas nosegti ar skārda nosegelementiem. Daļā vēdināšanas cuku pievienotas malkas krāsnis un gāzes katli. Daļa virsjumta mūra izvadu nesenā pagātnē ir remontēti- veikta pārmūrēšana. No bēniņiem nav izvesti būvgruži.</p> <p>Jumta konstrukciju kopējais tehniskais stāvoklis vērtējams kā daļēji apmierinošs un stabils- ieteicams veikt apstrādi ar antipirēna sastāvu. Tuvākajā laikā jāparedz jumta seguma nomaiņu, līdz tam jāveic bojāto lokšņu nomaiņa/plaisu hermetizācija un būvgružu izvešana. Mainot jumta segumu, jāparedz arī lietus ūdens novadīšanas sistēmas nomaiņu, līdz tam jāveic esošās sistēmas remonts. Jāparedz iespēja novadīt jumta lietus ūdeni attālināti no pamatiem (izbūvēt organizētu lietus ūdens savākšanu un novadīšanu). Jāveic divu siltinātu lūku uzstādīšana bēniņu pārsegumā (ieteicams komplektā ar kāpnēm). Bēniņu telpā nedarbojas apgaismojums- nepieciešams sakārtot izolāciju un nomainīt gaismekļus. Kanalizācijas izvadi, kas izvadīti bēniņu telpā, jāpagarina un jāizvada virs jumta seguma. Jāveic apmetuma uzklāšana virsjumta vēdināšanas mūra izvadiem kā arī atbilstošas apdares izveide.</p> | |

4.8.1. un 4.8.2. att. Jumta koka konstrukcijas

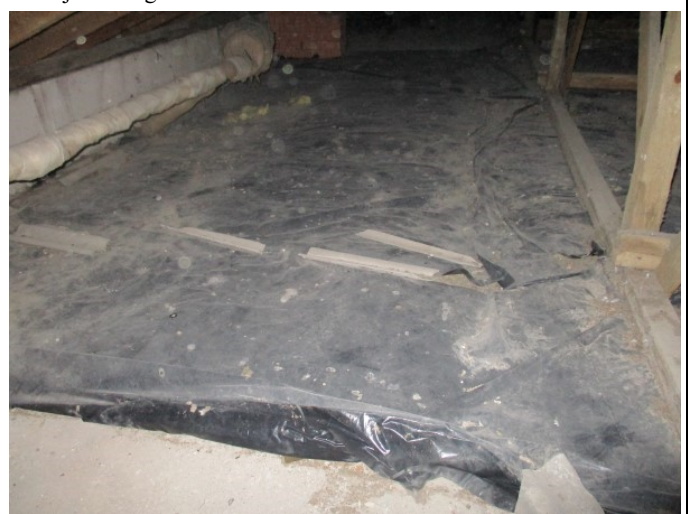
4.8.6. att. Siltināts bēniņu stāva pārseguma fragments

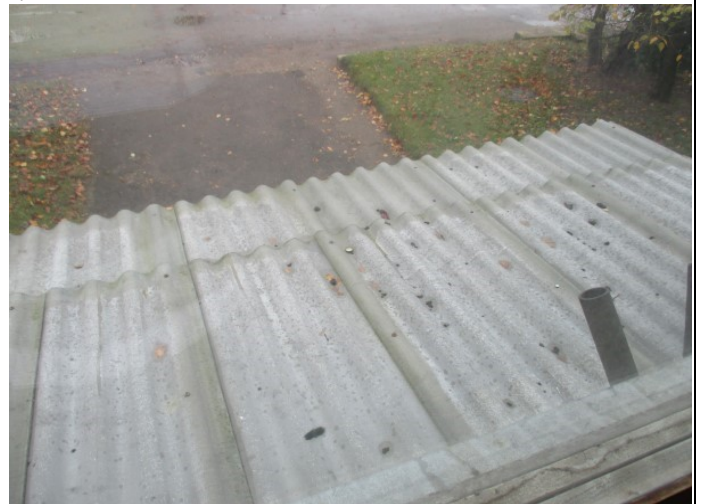
4.9.2. att. Ieejas mezgla

Ēkai izbūvētas 6 kāpņu telpas austrumu puses fasādē. Katrā kāpņu telpā paredzēta 1 izeja/ieeja (t.sk. ieeja/izeja pagraba telpās). Virs ieejām uzbūvēti jumtiņi. Jumtiņu konstrukcijas būvētas no metāla profiliem- divām cauruļveida kolonnām un taisnstūrveida profila metāla pasijas uz kā nobalstītas koka spāres un latojums. Metāla konstrukcijām novērojama virsmas korozija, koka konstrukcijām novērojami mitruma samitrinājuma pleķi. Ieejas mezglu jumta segums būvēts no viļņotām azbestcements loksņēm.

Nepieciešams veikt metāla konstrukciju pretkorozijas apstrādi kā arī koka konstrukciju apstrādi ar antiseptiķi un krāsu. Tuvākajā nākotnē ieteicams veikt vizuāli pievilcīgāku un estētiskāku jumtiņu izbūvi. Ieejas mezglu lieveņiem nepieciešams veikt remontu (virsmas atjaunošanu un atbilstošu kritumu izveidi).

12. Nepieciešams veikt ieejas jumtiņu metāla konstrukciju pretkorozijas apstrādi kā arī koka konstrukciju krāsošanu. Tuvākā nākotnē ieteicams izbūvēt vizuāli pievilcīgākus jumtiņus. Ieejas mezgļu lieveņiem nepieciešams veikt remontu (virsmas atjaunošanu un atbilstošu kritumu izveidi);

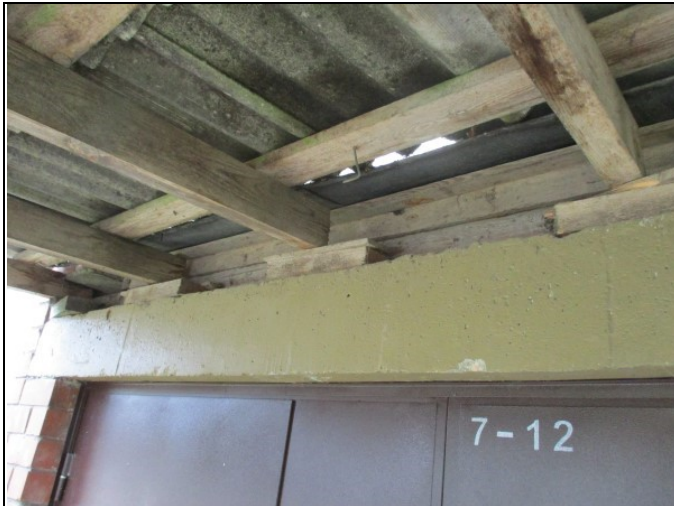
4.9.3. att. Ieejas mezgla jumtiņa konstrukcija

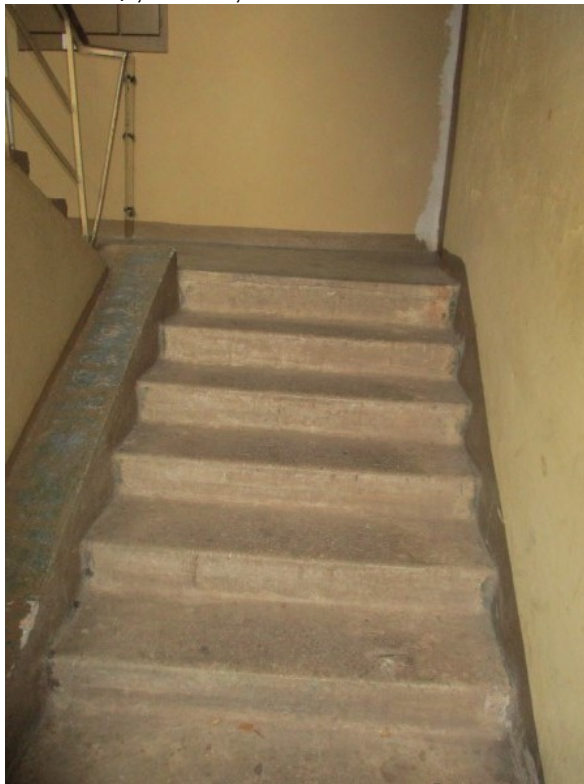
4.10.1. un 4.10.2.att. Starpstāvu dz-betona konstr. kāpnes

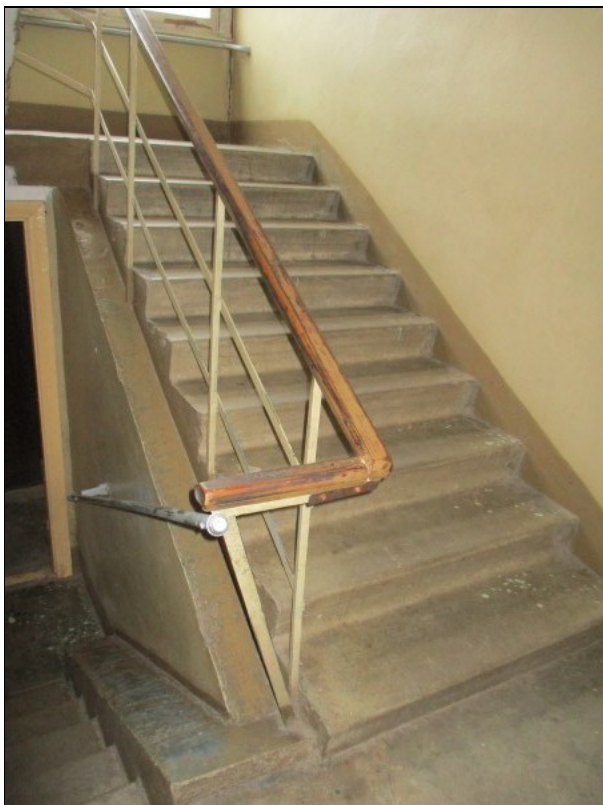
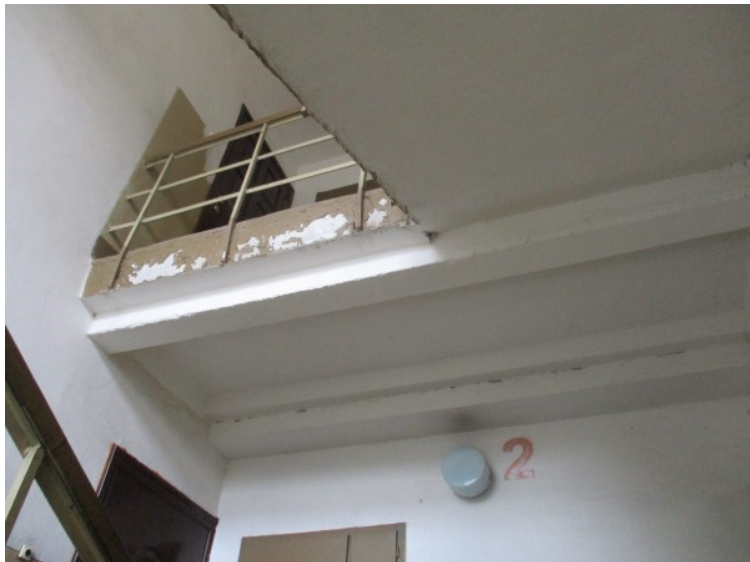
4.10.3. un 4.10.4. att. Starpstāvu dz-betona konstr. kāpnes

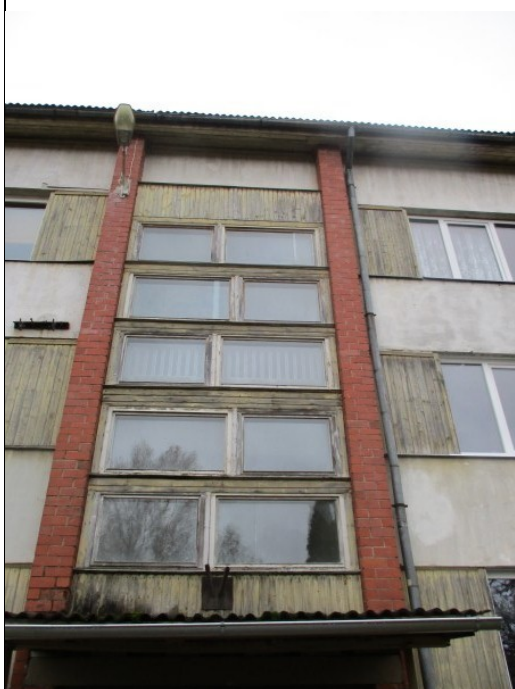
| <p>Ēkai sākotnēji izbūvēti koka konstrukcijas logi ar dubultajām (savietotajām) vērtņēm un parasto stiklojumu. Laika gaitā vairums veco koka logu ir nomainīti pret dažādiem PVC konstrukcijas logiem ar stikla paketēm. Kāpņu telpas un pagrabstāva logi saglabājušies no ēkas pirmsākumiem, kas ir novecojuši neblīvi, daļai nav furnitūras elementu u.c.</p> <p>Esošie PVC logi ir izgatavoti dažādos laika periodos, tiem ir dažādi izgatavotāji (t.sk. siltumtehnikās īpašības un kvalitātes rādītāji), atšķirīgi rāmju toņi kā arī nezināma montāžas kvalitāte.</p> <p>Kāpņu telpām nesenā pagātnē uzstādītas sešas metāla konstrukcijas ārdurvis (bez kodu slēdzenes un aizvērēj mehānismiem) ar stikla paketes logu- nav informācijas par to siltumtehnikajiem rādītājiem, bet tehniskais stāvoklis vērtējams kā apmierinošs. Noejai pagrabstāvā uzstādītas 6 siltinātas metāla konstrukcijas durvis- nepietiekamās vēdināšanas rezultātā uz durvju virsmām no iekšpuses veidojas kondensāts.</p> <p>Esošās kāpņu telpu metāla durvis ieteicams aprīkot ar durvju aizvērēj mehānismiem un kodu atslēgu. Pagrabstāva metāla durvīm ieteicams iestrādāt vēdināšanas lūciņu vai arī caur pagrabstāva logiem ierīkot vēdināšanu atbilstoši normatīvu prasībām. Tuvākajā laikā nepieciešams veikt visu koka konstrukcijas logu nomaiņu pret energoefektīvākiem izstrādājumiem. Esošajiem PVC logiem ieteicams veikt profilaktisko apkopi kā arī veikt atbilstošu aiļu apdari.</p> | |

4.13.7. att. Koka konstr. logi kāpņu telpās

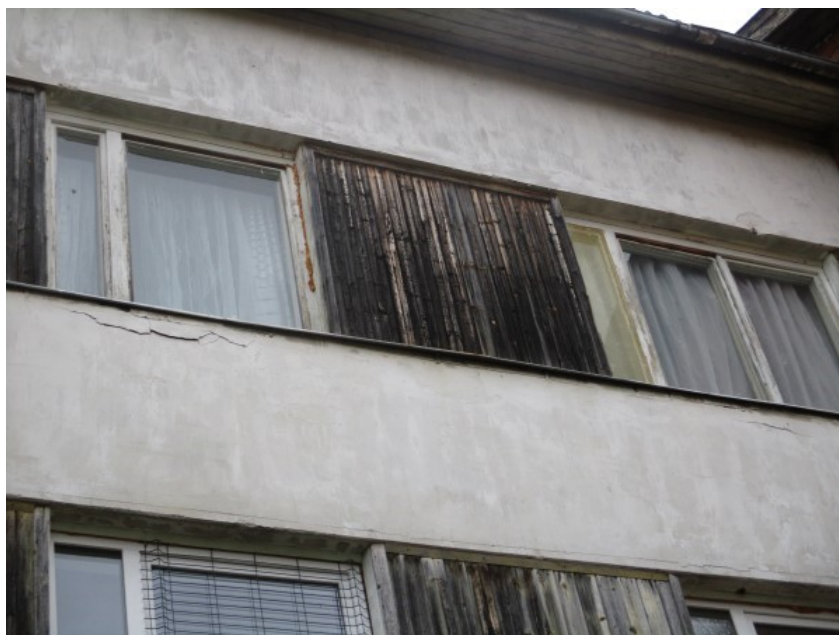
4.13.8. att. Koka un PVC konstr. logi dzīvokļos

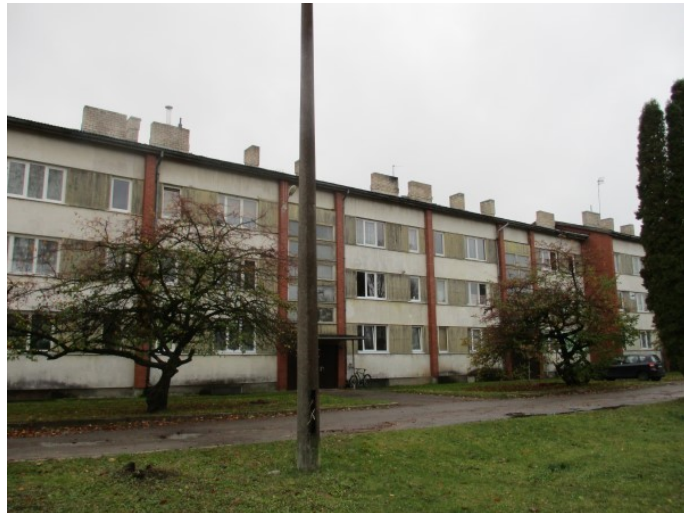
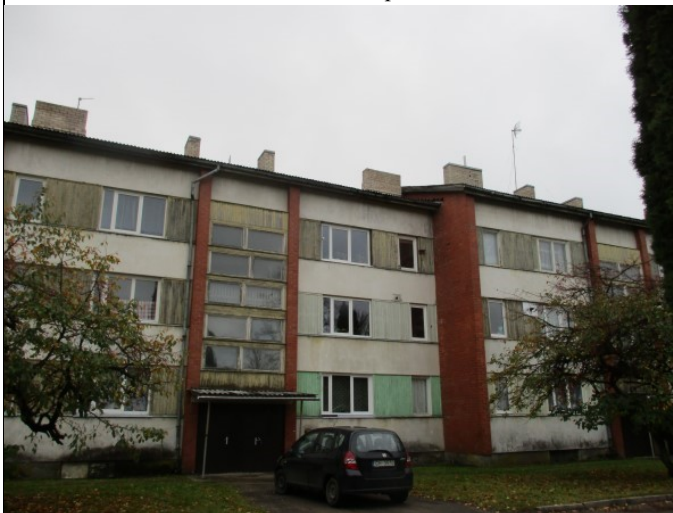
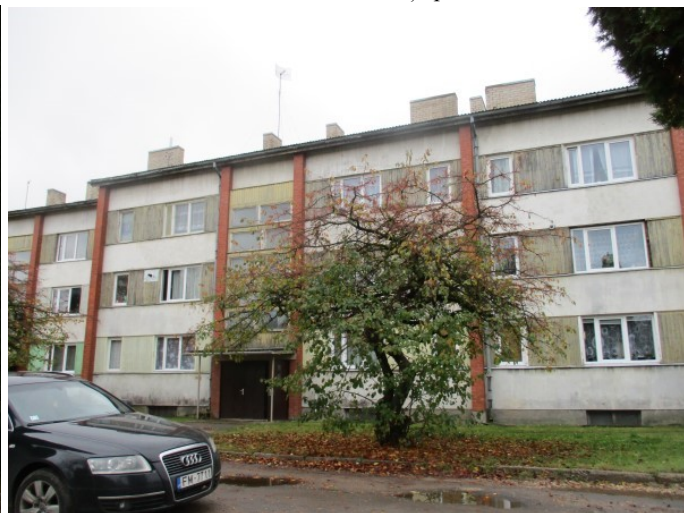
(atšķiras logu rāmju toņi). Fasādes ir noputējušas, netīras, lokālās vietās mitruma un sala bojātas (t.sk. erozijas bojājumi) kā arī bioloģiskais apaugums. Ēkas dienvidu puses fasādē aug vītenaugi kā arī krūmi, kas bojā fasādi.

Kopējais fasāžu apdares stāvoklis ir neapmierinošs ar tendenci pasliktināties. Nepieciešams veikt ārsienu energoefektivitātes uzlabošanu kā arī veikt atbilstošu fasādes apdares atjaunošanu, pirms tam veicot paneļu sadurvietu šuvju remontu/hermetizēšanu un virsmu dezindekciju. Jāparedz organizētu lietuvu ūdens novadišanu no jumta, lai novērstu pamatu zonas mitrināšanos. Jāveic vītenaugu un krūmu novākšana dienvidu puses fasādē.

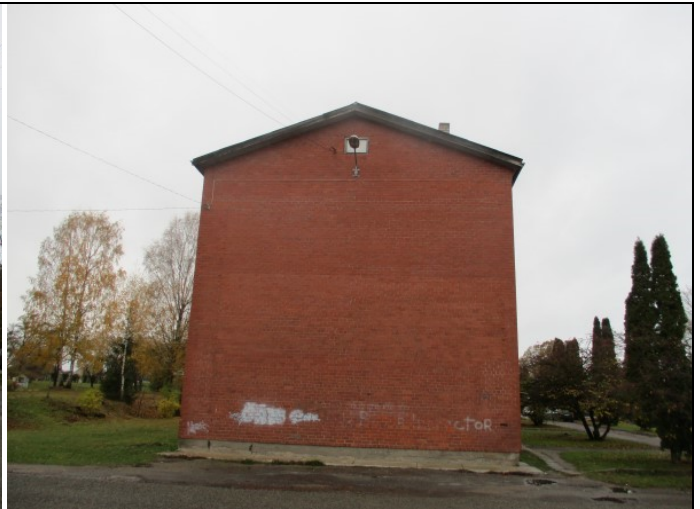
4.19.13. att. Ēkas austrumu puses fasāde

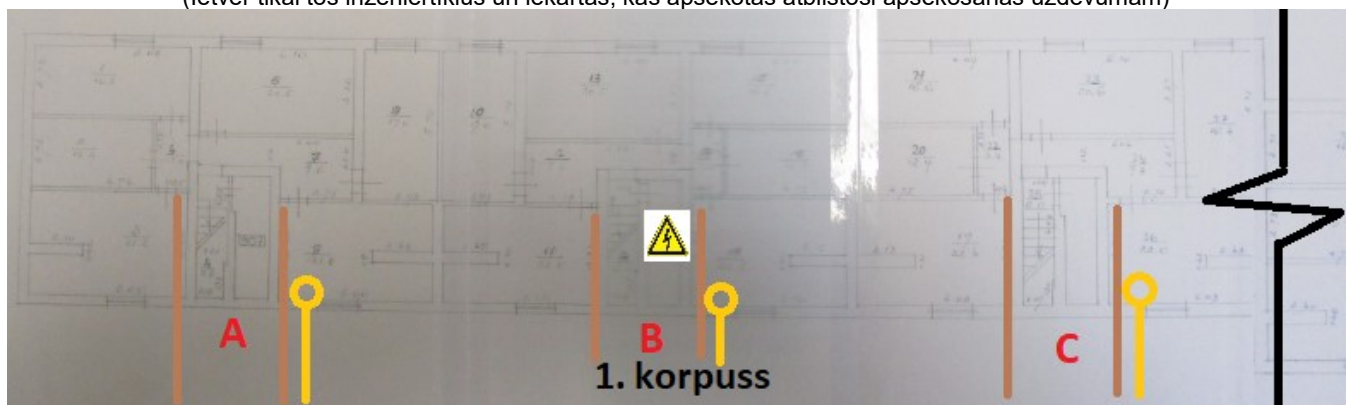
5.a. att. Ēkas pagrabstāva plāns ar inženierkomunikāciju provizorisko izvietojumu

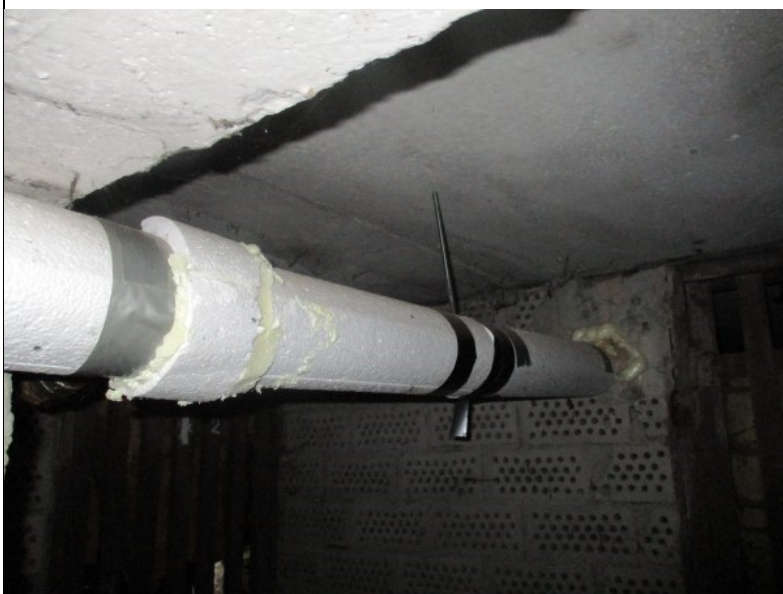
Ēkas aukstā ūdens apgāde tiek nodrošināta no pilsētas centralizētā tīkla (ievada diametrs 50 mm). Ēka aprīkota ar ūdens skaitītāju. Aukstā ūdens sistēma (guļvadi) pagrabstāvā būvēta no kausējamām PVC caurulēm, kas nomainīti nesenā pagātnē. Guļvadi ir izolēti. Stāvvadi saglabājušies no ēkas būvniecības laika (normatīvais kalpošanas laiks cinkoto cauruļu cauruļvadiem līdz 30 gadiem) un tie tuvākajā nākotnē ir jāmaina (atsevišķi stāvvadu posmi laika gaitā ir mainīti).

5.1.1. att. Jauni aukstā ūdens guļvadi ar izolāciju

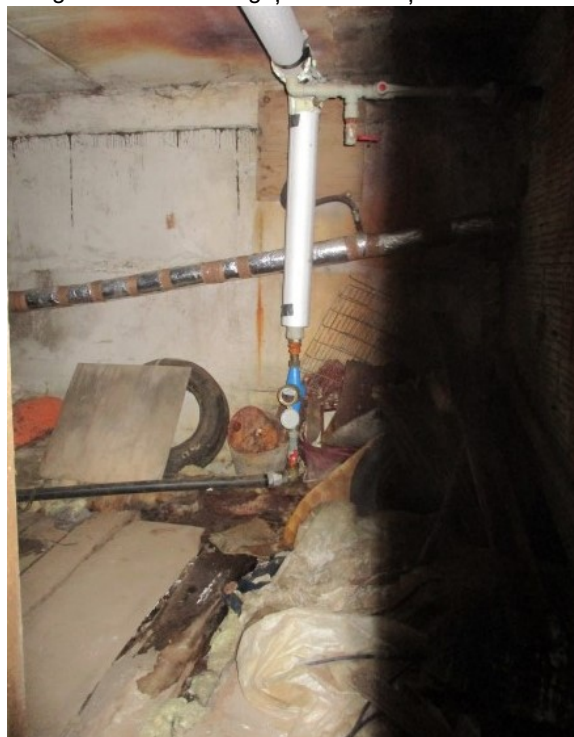
5.1.2. att. Aukstā ūdens ievads/skaitītājs pagrabstāvā
